## ÖVERLÅTELSEBESIKTNING

**VIRGINIA 15**

Uppdragsnummer: V2002824

Fredriksonsvägen 23

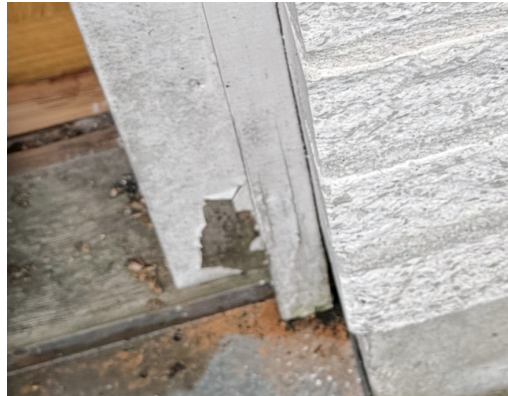
## Dörrar

Dörrar uppvisar generella tecken på ålder och förslitning.

Källar/altandörr placerad lågt i förhållande till mark

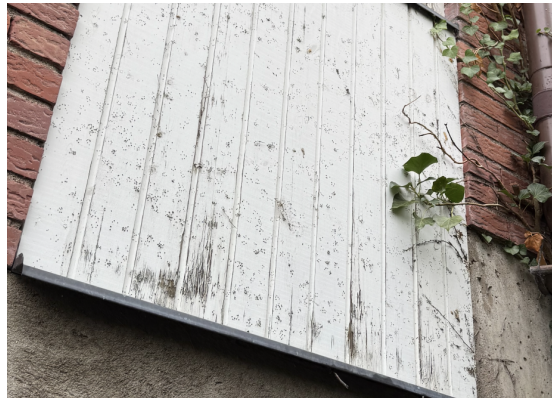
## Fasad Trä

Träfasaden uppvisar tecken på ålder och förslitning i form av torksprickor och underliggande färgsläpp.

Normal livslängd på en träfasad beror på en rad faktorer såsom, virkeskvalitet, underhåll, färgtyp, yttre förhållanden, förekomst av luftspalt etc. Livslängden för en träpanel bedöms, vid normalt underhåll, till ca 30 - 50 år varefter man kan behöva räkna med att utbyte kan bli nödvändigt.

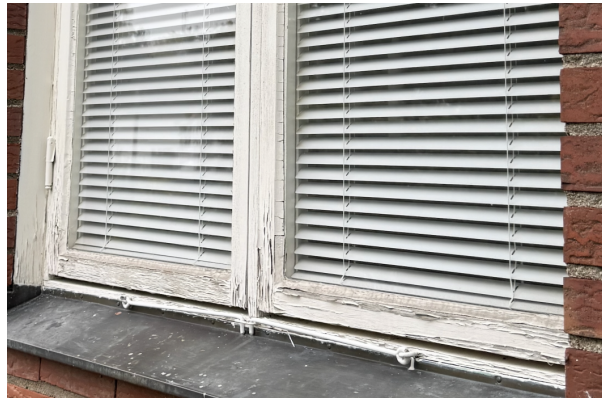
#### Fönster

Fönster uppvisar tecken på ålder och förslitning i form av torksprickor och färgsläpp.

Skador förekommer, eftersatt underhåll

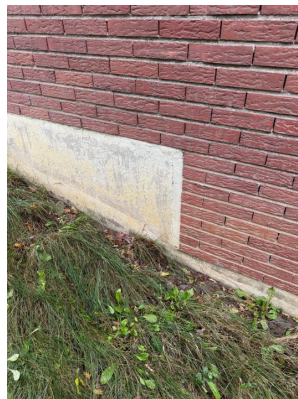
#### Grundmur/Hussockel

Sprickbildningar förekommer generellt

Enligt säljare är grundmurar tilläggsjutna utanpå orginalgrundmurar vilket innebär att orginalgrundmurar ej är åtkomliga för kontroll

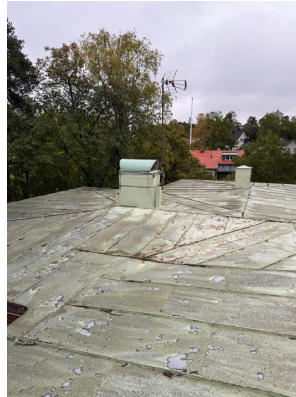
## Yttertak

Låglutande tak från 1964/77  
Teknisk livslängd uppnådd  
Se riskanalys 3.3

Taket har låg lutning för bandad plåt vilket bör beaktas

Generella färgsläpp och ytrost

Generellt eftersatt underhåll, även i takfot

Med avseende att takets yt och tätskikt är åldersmässigt avskrivet bör man vara uppmärksam på att risken för skador ökar på grund av bristande täthet eller vattenavvisande motstånd.

Låglutande tak utgör alltid riskkonstruktioner för läckage med anledning av att vatten ej har samma möjlighet att rinna av som från tak med brantare lutning. Vatten kan riskera bli stående i anslutning till känsliga punkter på taket såsom skarvar eller genomföringar med risk för läckage som följd.
