## Utlåtande över ÖVERLÅTELSEBESIKTNING

Brunn 1:52

Myrslingan 10, 134 63 Ingarö

## Överlåtelsebesiktning för säljare enligt SBR-modellen

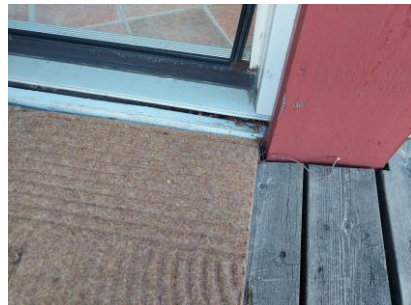
##### **Dörrar**

Tröskelbleck saknas vid balkongdörrarna.  
Då tröskelbleck saknas innebär den en risk för  
fuktrelaterade skador på bakomvarande  
konstruktioner.

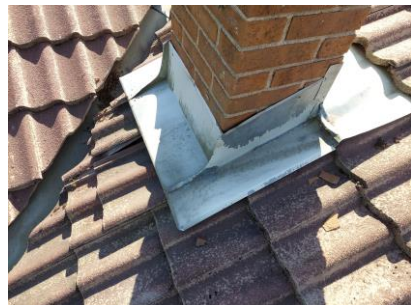
##### **Tak**

Kragplåten vid den äldre skorstenen sitter löst och  
glipar.  
Takpannorna nedan skorstenen sluter inte tätt mot  
varandra.  
Vindskiva med underhållsbehov noteras vid rampen.  
Det ligger barr på takpannorna.  
Takfotsplåt saknas vid den senare delen.  
Noterade brister innebär en risk för fuktrelaterade  
skador på underliggande konstruktioner.

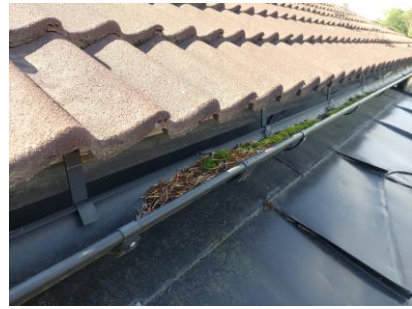
### Hängrännor

Det ligger skräp i hängrännorna.  
Igentsatta hängrännor innebär en risk för fuktrelaterade skador på fasaden och takkonstruktionen då dessa kan svämma över.

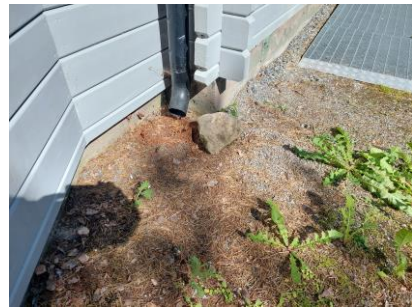
### Stuprör

Vattnet från stuprören leds inte bort från huskroppen.  
Stuprör som inte är anslutet till en markledning, eller att vattnet på annat sätt leds bort, medför en ökad fuktbelastning mot krypgrunden med risk för fuktrelaterade skador som följd.

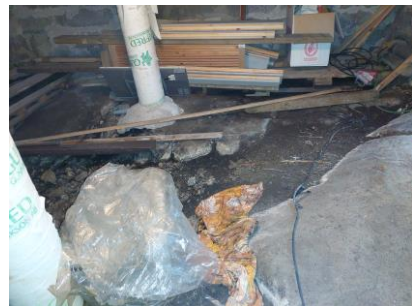
### Krypgrund

Fritt stående vatten, och organiskt material noteras på marken i utrymmet.

En krypgrund är en känslig konstruktion ur fuktsynpunkt sett, bland annat beroende på årstidsvariationer i temperatur/ luftfuktighet och fuktbelastning från marken.

Fuktbelastningen i en krypgrund är som störst sommartid då varm luft tar sig in via sockelventilerna och kyls ned. Varm luft kan bära mera fukt än kall luft. Hög fuktbelastning leder ofta till mögeltillväxt med luktproblem som även kan ta sig in i bostaden.

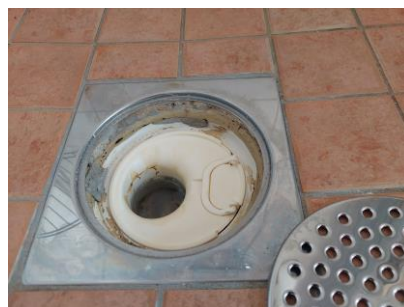
#### **Duschrum/wc**

Klämring saknas i golvbrunnen.  
Handfatsavloppets genomföring i golvet ligger närmare väggen än vad branschreglerna föreskriver. Avvikelse från monteringsanvisningar och branschregler innebär en risk för befintliga eller framtida fuktrelaterade skador på bakomliggande konstruktioner.

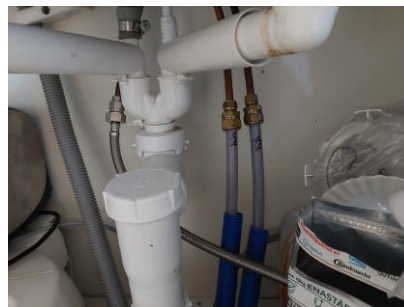
#### **Kök/matsal**

Vattenledningarna under diskbänken saknar klammer.  
Tätskikt saknas i botten av skåpet.  
Utrymmet där golvvärmefördelaren är placerad saknar tätskikt.  
Noterade brister innebär en risk för fuktrelaterade skador på omkringliggande konstruktioner vid eventuellt läckage.  
Missfärgning/fuktros noteras under fönster i burspråket.  
Fuktmätning är utförd.  
Se bifogat fuktmättningsprotokoll.
