# Besiktningsprotokoll

Anticimex Försäkringsbesiktning – nivå 1

| Fastighetsadress:<br>Sandåsvägen 4 | |

| Besiktningsdatum:<br>2024-05-23 | Protokollnummer:<br>68304710 |

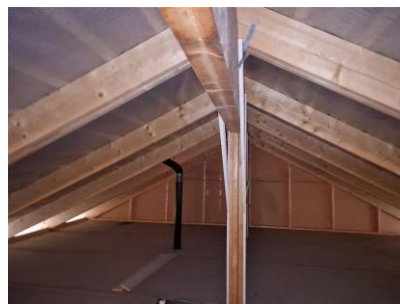
Underlagstaket består av plastfolie.

Eftersom underlagstaket består av plastfolie finns risk vid ogynnsam väderlek att regnvatten/snö tränger in under den yttre takbeläggningen och ner mellan plastöverlapp eller i andra otätheter med läckage på vindsutrymmet som följd.

Detta är ett vanligt och vedertaget sätt att bygga yttertak på.

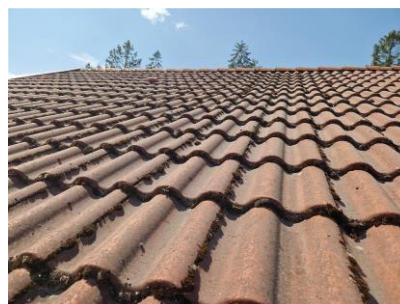
Moss påväxt finns på takpannor.

För att öka livslängden på taket rekommenderas att mossan tas bort från takpannorna.

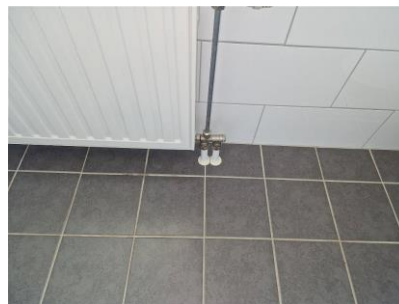
Rörgenomföring finns i golv för toalett och radiator.

Rörgenomföringar i golvet medför en ökad risk för att vatten tränger ner i omkringliggande konstruktioner och orsakar fuktskador. Vid uppbyggnaden av utrymmet var detta tillåtet och utförandet anses därför vara fackmässigt utfört. I dagens branschregler är detta inte längre tillåtet.

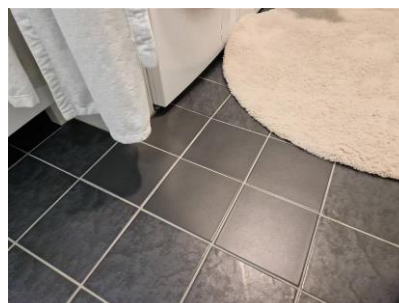
Golvet är delrenoverat och det går ej att bedöma applicering av eventuellt nytt tätskikt.

Tröskel saknar tätskiktssuppvik. Avsaknaden av tätskiktssuppvik medför risk att vatten tränger in i angränsande rum vid eventuellt läckage, vilket i sin tur kan leda till fuktrelaterade skador.

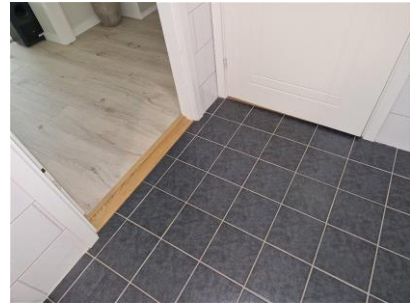
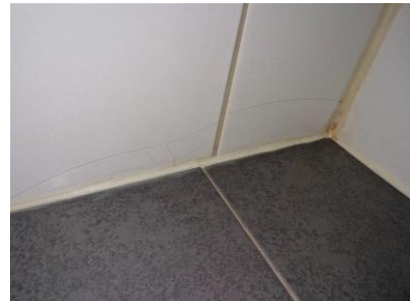
Sprickor finns i nederkant kakelplattor i duschen. Vid okulär kontroll noteras inga följdskador. Golvfallet utanför duschson upplevs plant samt att tätskikts uppvik saknas på tröskel.
