# Besiktningsprotokoll

Anticimex Försäkringsbesiktning – nivå 2

| Fastighetsadress:<br>Gamlehagsvägen 11 | |

| Besiktningsdatum:<br>2025-04-28 | Protokollnummer:<br>68960905 |

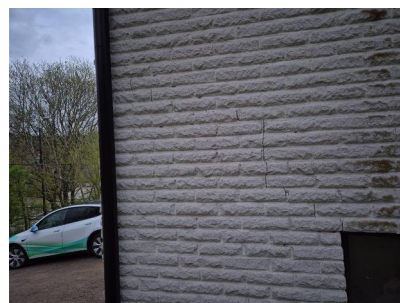
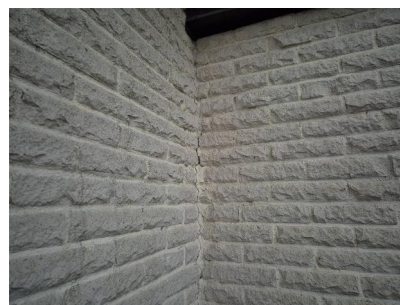
Sprickor finns i sockel och sandstensfasad samt att en fasadsten har släppt vid entrédörr. Detta kan leda till fukt- och frysskador i konstruktionen.

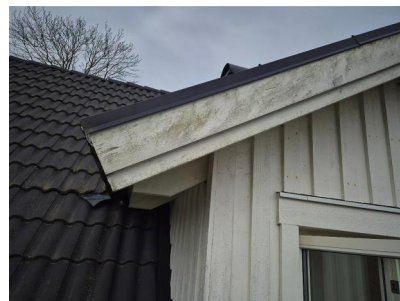
Fasadpanelen och trädetaljer som t.ex. vindskivor är i begynnande behov av målning/underhåll.

Fasadbeklädnad och träkonstruktioner där målningsbehov finns riskerar att få fukt- och rötskador på grund av sämre vattenavvisande förmåga. För att öka livslängden på fasadbeklädnaden rekommenderas målning och underhåll.

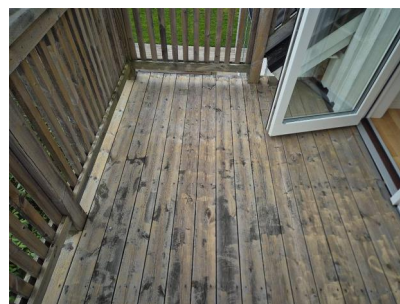
Plåttaket har inte kunnat besiktas p.g.a heltäckande trall.

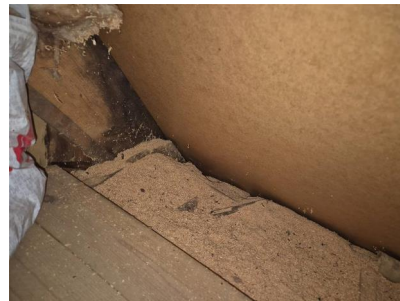
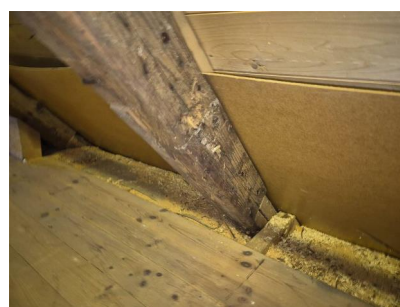
Mikrobiell påväxt finns på delar av konstruktionen. Utbytt råspont har inte någon påväxt vilket innebär att fuktillskott från bostaden varit mindre.

Takstolsben strax ovan golvet är skarvade från byggnation och bedöms ej påverka konstruktionen.

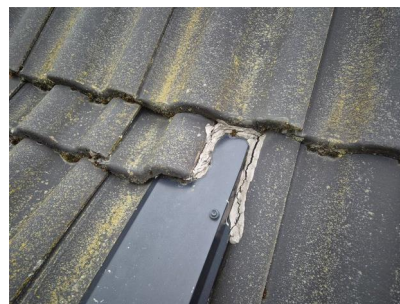
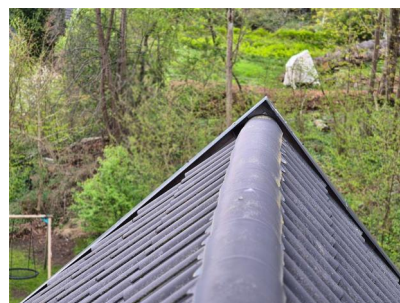
Anslutningen mellan vattplåtar och betongpannor har otätheter samt att vattplåtar på gavel är något korta.

Detta medför risk för att regnvatten kan rinna in mellan anslutningen och väggen, vilket i sin tur kan leda till mikrobiella skador (angrepp av mikroorganismer) i tak- och väggkonstruktioner.

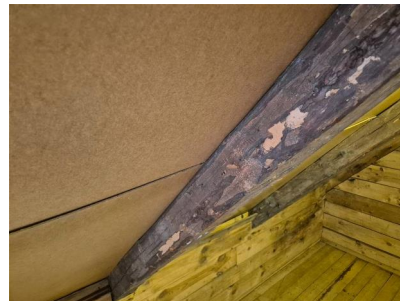
Spår av träskadeinsekter finns under barken i utrymmet samt på vind. Dessa bedöms vara från blåhjon och påverkar inte den bärande konstruktionen. Vanligt förekommande i kallare utrymmen.

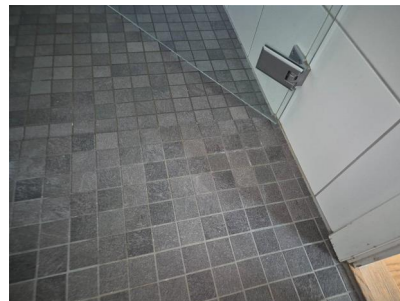
Mindre lågpunkt noteras utanför duschplats vid förhöjning. Påverkar inte funktionen.

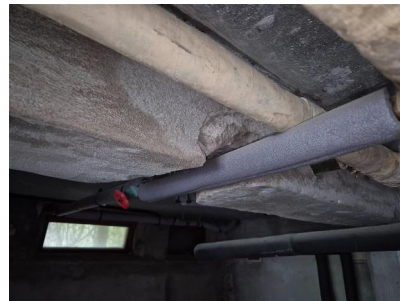
Bärande balk under entréhall har en mindre jackning. Bedöms ej lett till följdskada.
