Heljered 3:30

Heljered's byväg 119

| Uppdragsnummer | O26368 |
| Besiktningsdatum | 2024-11-15 |

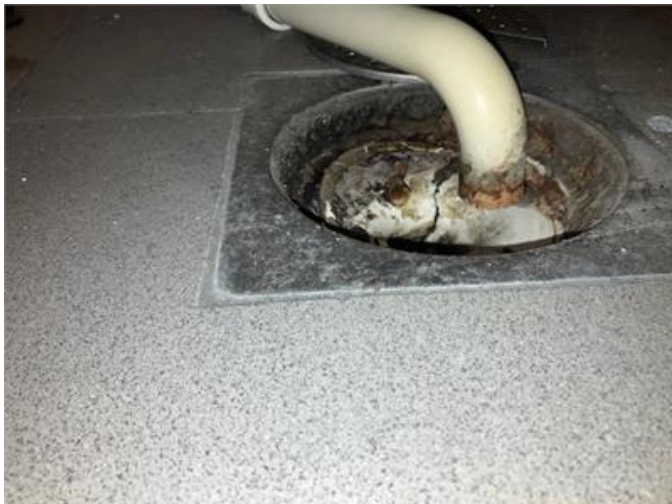
| Besiktningsresultat | | | | | |
|---|---|---|---|---|---|
| Tvättstuga | | | | x | Manschett i golvbrunn är ej besiktningsbar, vilket medför att tätskiktets anslutning till golvbrunnen ej kan bedömas. |

Golvbrunn utan synlig brunnsmanschett

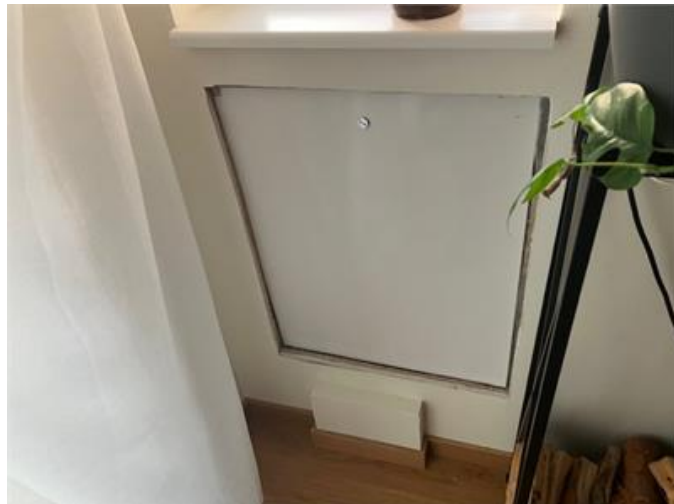
| Besiktningsresultat | | | | | |
|---|---|---|---|---|---|
| Vardagsrum | | x | | | I ytterväggen sitter fördelarskåp för golvvärme. Risk finns för frostsador. |

Fördelarskåp till golvvärme, placerat i ytterväggen

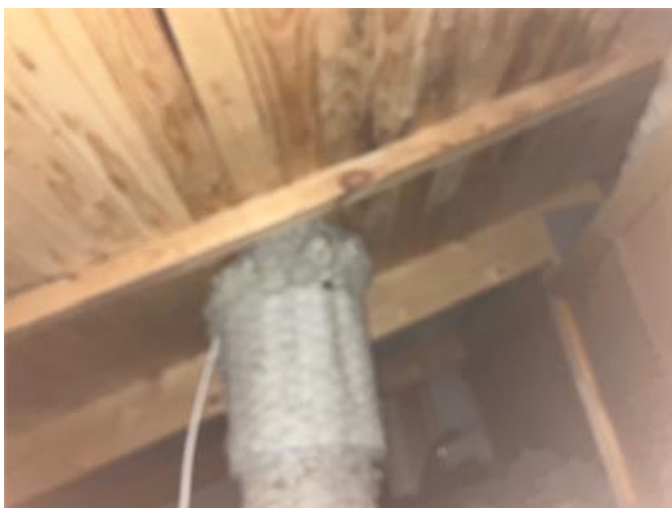
| Besiktningsresultat | | | | | |
|---|---|---|---|---|---|
| Vind (över sovrums 4, våtrum, klk) | | x | | | Besiktigad från vindsluckan. Det noterades fuktfläckar på underlagstaket, vilket bör kontrolleras regelbundet för att fastställa om åtgärdsbehov föreligger. |

Fuktfleck i underlagstaket på vinden
