**Fastighetsuppgifter**

Heljered 3:30

Heljered's byväg 119

| Besiktningssdatum | 2024-11-15 |

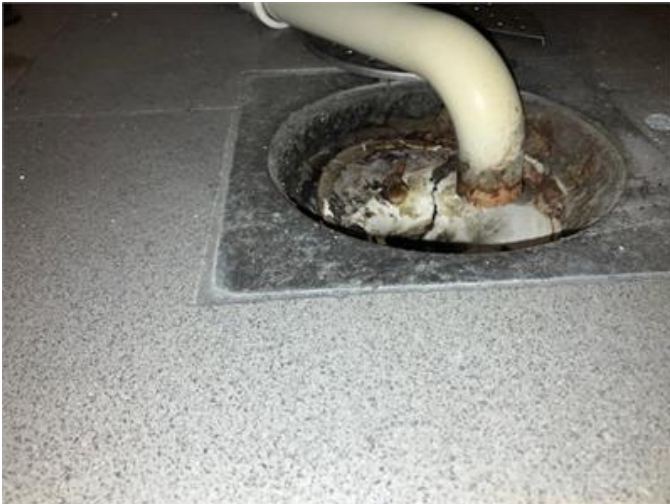
| Besiktningsresultat | | | | | |
|---|---|---|---|---|---|
| Tvättstuga | | | | x | Manschett i golvbrunn är ej besiktningsbar, vilket medför att tätskiktets anslutning till golvbrunnen ej kan bedömas. |

Golvbrunn utan synlig brunnsmanschett

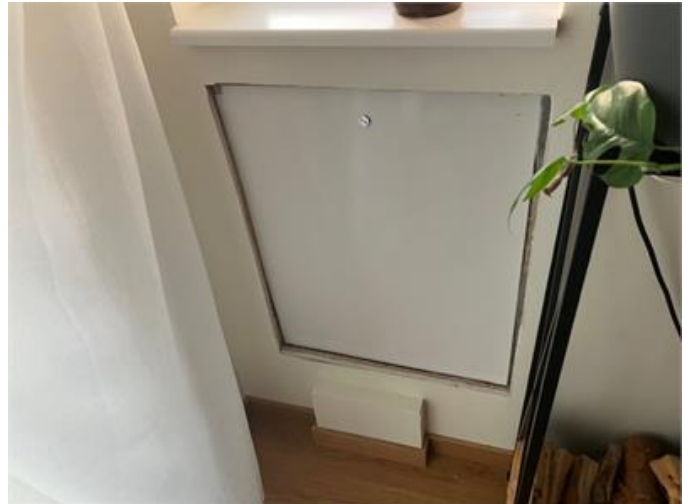
| Besiktningsresultat | | | | | |
|---|---|---|---|---|---|
| Vardagsrum | | x | | | I ytterväggen sitter fördelarskåp för golvvärme. Risk finns för frostsador. |

Fördelarskåp till golvvärme, placerat i ytterväggen

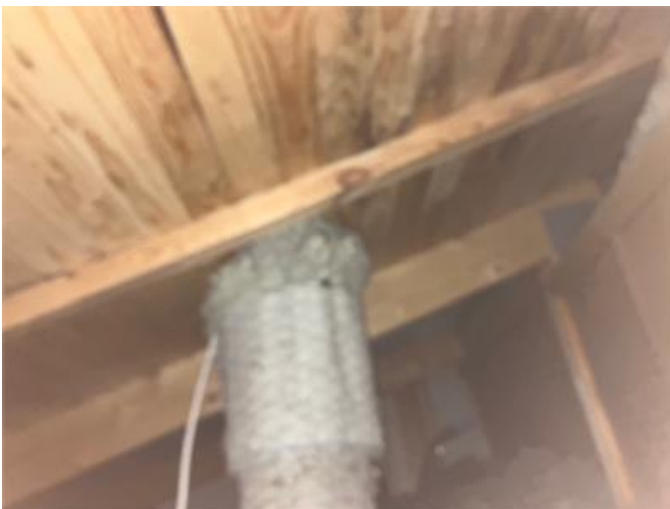
| Besiktningsresultat | | | | | |
|---|---|---|---|---|---|
| Vind (över sovrums 4, våtrum, klk) | | x | | | Besiktigad från vindsluckan. Det noterades fuktfläckar på underlagstaket, vilket bör kontrolleras regelbundet för att fastställa om åtgärdsbehov föreligger. |

Fuktfläck i underlagstaket på vinden
