# Besiktningsprotokoll

Anticimex Försäkringsbesiktning – nivå 1

| Fastighetsbeteckning:<br>Persikan 3 | |
| Fastighetsadress:<br>Smedsbergsgatan 12 | |

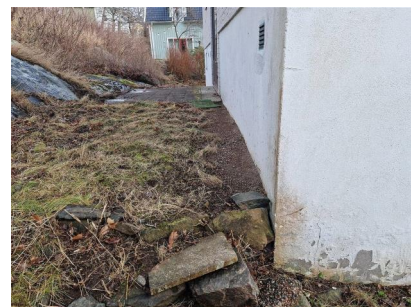
Marken lutar mot husets baksida.

Detta innebär en ökad fuktbelastning mot grunden vilket i sin tur kan orsaka fuktskador i huset.

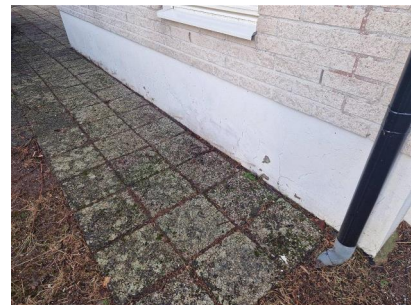
Sprickor/färgsläpp finns i sockel.

Dessa bedöms inte ha lett till bakomliggande skador.

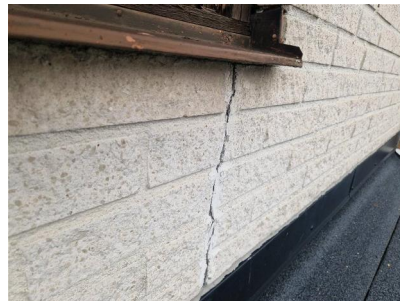
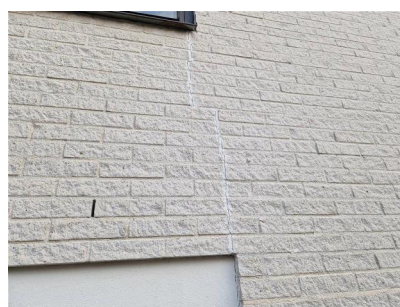
Sprickor finns i sandstensfasaden främst på gavlar.

Detta kan leda till fukt- och frysskador i konstruktionen.

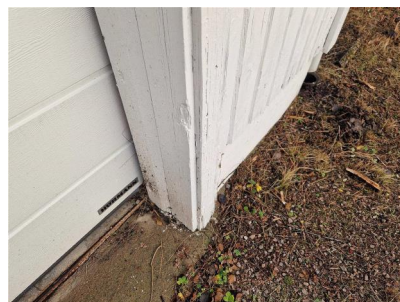
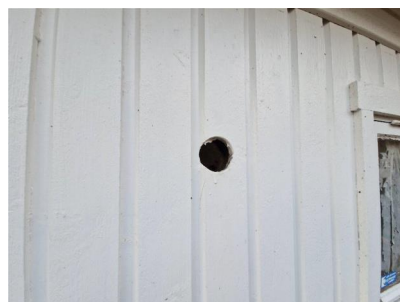
Panelbrädor har mindre rötskador på garaget vid garageporten. Fasadpanelen är i behov av målning/underhåll främst på gavlar.

Fasadbeklädnad och träkonstruktioner där målningsbehov finns riskerar att få fukt- och rötskador på grund av sämre vattenavvisande förmåga. För att öka livslängden på fasadbeklädnaden rekommenderas målning och underhåll. I samband med ommålning rekommenderas att de rötskadade panelbrädorna byts ut.

Hål finns i garagetspanel från tidigare oljetank troligtvis. Tätning rekommenderas.

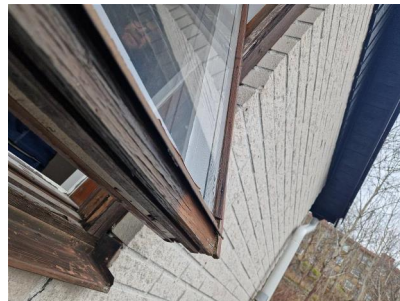
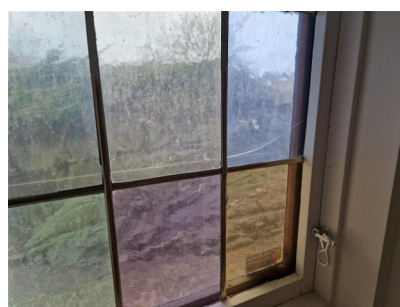
Äldre fönster och dörrar är i behov av målning/underhåll (alternativt byte av de fönster som är mest utsatta).

Fönster och dörrar där målningsbehov finns riskerar att få fukt- och rötskador på grund av sämre vattenavvisande förmåga. För att öka livslängden på fönster rekommenderas målning och underhåll.

Isoler rutor i balkongfönster är äldre och risk finns att dessa blir missfärgade p.g.a. ålder.

Mindre spricka finns i fönsterglas i hallen. ses främst som estetiskt.

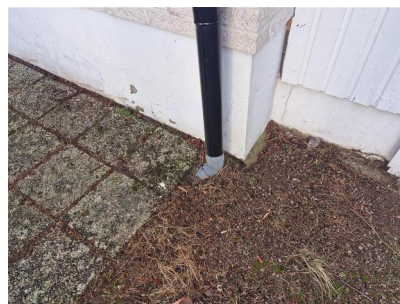
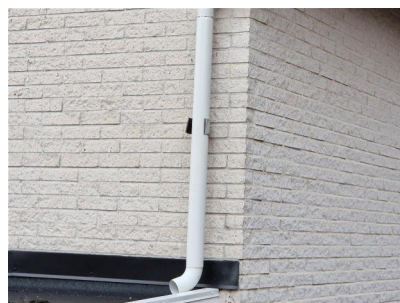
Lövsilar finns inte.

När det saknas lövsilar så finns det risk att det blir stopp i dagvattenledningen.

Svep på Vitt stuprör har släppt. åter montage rekommenderas  
Stuprör på garaget har en bristfällig anslutning mot markledning. Åtgärd rekommenderas.

För att hindra stopp i dagvattenledningar rekommenderas komplettering av lövsilar.

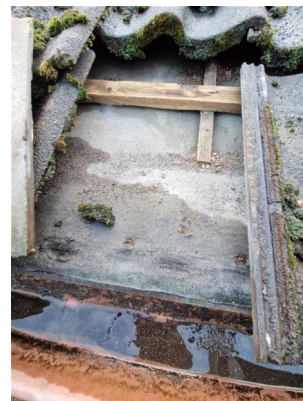
Vid besiktning av vinden noteras fuktgenomslag på råsponten. Yttertaket bedöms vara original. Läkt är rötskadade samt att betongpannor har mosspåväxt främst på baksidan.

Tak är besiktat från mark och stegen lutad mot hängränna på baksida. Vinden är besiktad från vindslucka då landgång saknas.

Det rekommenderas att kontakt tas med takläggare/fackman för bedömning av omfattning av fuktgenomslagen samt planering för takomläggning då taktäckningen har passerat sin förväntade livslängd.

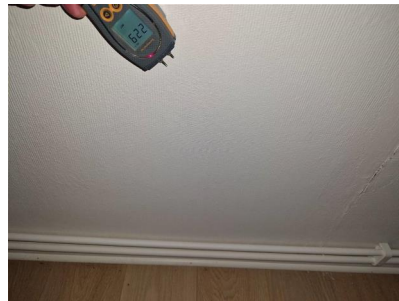
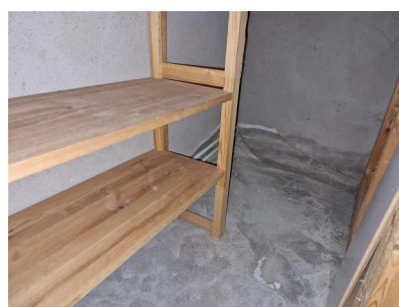
Fuktgenomslag finns på väggar vid motfyllda ytterväggar i bl.a sovrums 2.

Detta är ett tecken på att källarens utvändiga fuktskydd inte längre fungerar tillfredsställande.

Lokalt noteras även ett vist fuktuppsug på innerväggar. Detta bedöms vara förväntat då betongplattan ej har en underliggande isolering.

För att åtgärda detta måste källarens utvändiga fuktskydd förbättras. Läs Anticimex faktablad om källare för tips och råd.

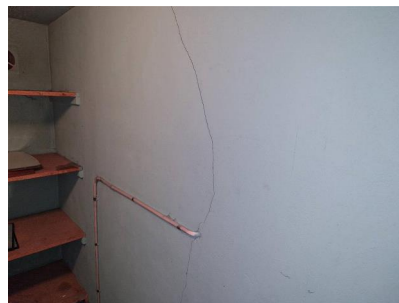
Spricka finns i innervägg. Bedöms ej påverka bärigheten.

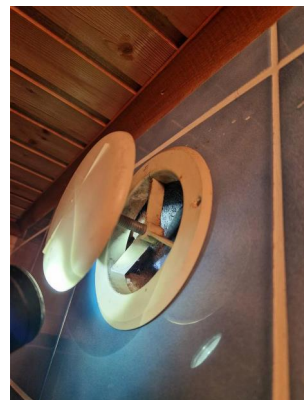
Blå lättbetong bedöms finnas i väggen mot hallen (noterats i ventilen).

Denna typ av lättbetong är i vissa fall radonhaltig.  
Vi rekommenderar en radonmätning eller att du kontrollerar om radonmätning har genomförts tidigare.

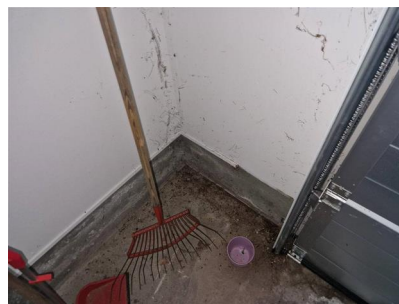
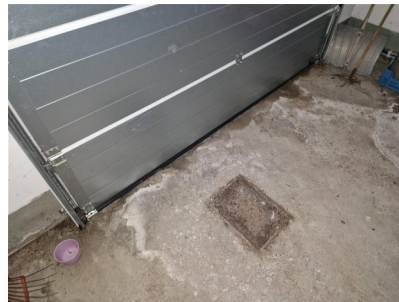
Fuktuppsug finns på sockeln i ytterhörn.  
När sockeln suger upp fukt finns risk att fukten sprider sig till kringliggande konstruktioner.  
Ytterväggssyllar har en naturlig fuktpåverkan från mark. Detta kan leda till mikrobiella skador (angrepp av mikroorganismer) som i sin tur kan leda till att mikrobiell lukt sprids till garagets inne miljö.

Gjutjärnsbrunnen bör bytas ut vid en framtida renovering då risk finns att den rostar sönder.  
Garageportens släplista kan släppa in mindre mängd vatten vid regn (Inga avvikelser på montaget).
