## Överlåtelsebesiktning

Överlåtelsebesiktning av fast egendom enligt jordabalken för säljare.

### Rundbergsgatan 18A, Mölndal

| Uppdragsnummer: | 15380 |

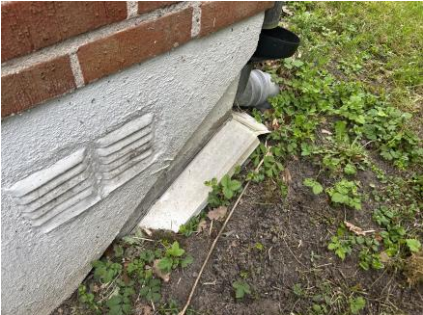
| <p>Markförhållanden:</p> | <p>Marken lutar delvis mot huset.</p> <p>Den utvändiga marklutningen kan innebära en ökad risk för fuktbelastning på grundmur/ sockel i händelse av exempelvis stopp i dräneringsledning.</p> <p>Vidare noterades det lokalt synligt utvändigt fuktskydd – det rekommenderas att denna döljs för att bibehålla sin tekniska livslängd</p> |

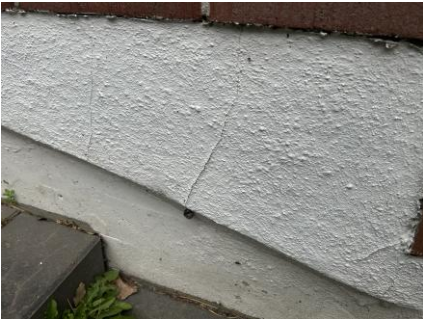
| <p>Sockel:</p> | <p>Mindre sprickor och färgsläpp noterades lokalt – åtgärd rekommenderas för att förebygga frysskador.</p> |

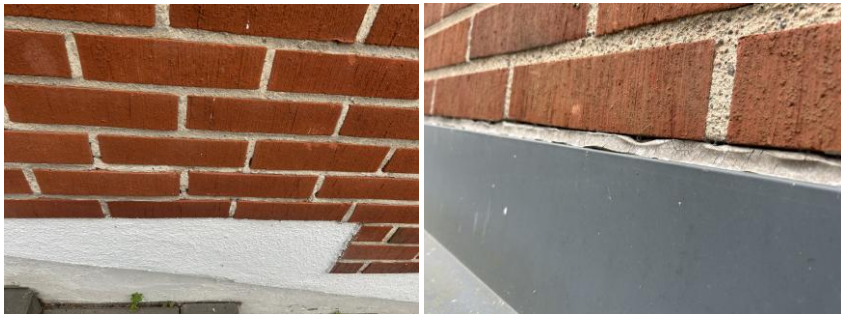
| <p>Fasad:</p> | <p>Väderbitna fogar noterades lokalt – åtgärd rekommenderas för att förebygga frysskador.</p> <p>I anslutning mellan carportens tak och gavelvägg har mjukfog torkat. Omfogning rekommenderas för att förebygga fuktrinrängning</p> <div data-bbox="493 448 1337 761"> </div> <p>Fasadpanelen är lokalt i behov av målning/ underhåll.</p> <p>Det rekommenderas att underhåll utförs</p> |

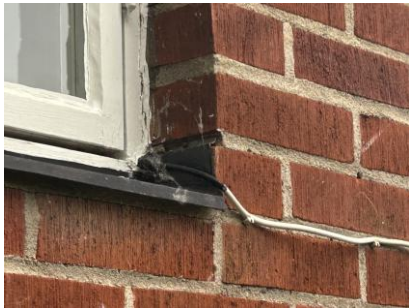
| <p>Fönster och dörrar:</p> | <p>Fönsterbleck är otäta lokalt, vilket kan leda till fuktrelaterade skador i väggkonstruktionen – tätning av dessa är rekommenderat</p> <div data-bbox="493 1046 903 1352"> </div> |

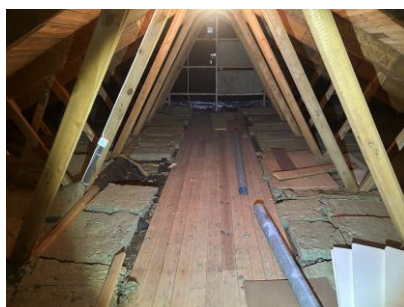
Vind:

Mindre mikrobiell påväxt finns på underlagstaket, vilket är att förvänta med hänsyn tagit till ålder och byggnadssätt.

Detta kan vara ett tecken på att vinden tillförs fukt inifrån bostaden. Observera att besiktning av bostadens ventilationssystem inte har ingått i uppdraget.

Fuktmarkeringar noterades lokalt på underlagstaket - dessa visade vid besiktningstillfället inga förhöjda fuktindikationer, dock rekommenderas det att dessa fläckar hålls under uppsikt för att säkerställa att dessa inte sprider sig.

För att komma till rätta med detta måste fukttilförseln inifrån bostaden minskas samt att den lokalt tilltärpta takfotsventilationen åtgärdas. Det kan göras genom att även ventilationen i bostaden förbättras samt att eventuella otätheter i vindsbjälklaget (tak-/väggvinklar, taklucka med mera) tätas.

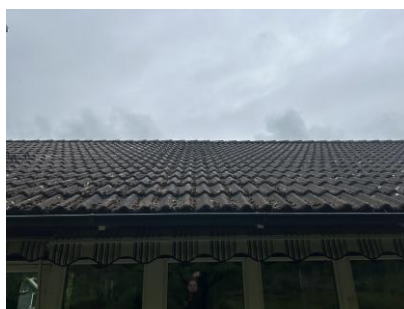
Tak:

Yttertaket är äldre

Takpannor, plåtdetaljer och underlagspapp har en begränsad livslängd. Eftersom husets taktäckning är äldre har det ett minskat motstånd mot vatteninträngning. Detta i sin tur kan leda till fuktrelaterade skador på träläkt och vidare ner i underliggande konstruktioner.

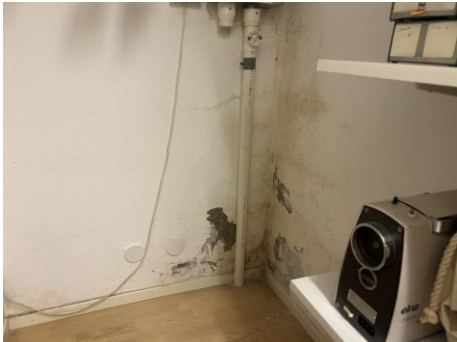
| Vardagsrum + Förråd | <p>De påbyggda golvkonstruktionerna i dessa utrymmen är mekaniskt ventilerade</p> <p>Syftet med denna installation är att genom ventilation hålla fuktigheten på en så låg nivå att ingen tillväxt av mikroorganismer är möjlig. För att detta ska fungera är det viktigt med årlig kontroll av inställningar så att fuktigheten inte stiger. I förråd noterades färgsläpp på vägg (se lämnade upplysningar). Dessa visade vid besiktningsstillfället förhöjda fuktindikationer. Detta kan bero på en alltför tät väggfärg i kombination med naturlig fuktvandring alt utvändigt dränering.</p> <p>Det rekommenderas att orsak till samt omfattning av detta utreds vidare för säkerställning</p> |
