# Besiktningsprotokoll

Anticimex Försäkringsbesiktning – nivå 1

| Fastighetsadress:<br>Södra Forsåkersgatan 67 | |

| Besiktningsdatum:<br>2025-03-17 | Protokollnummer:<br>68902340 |

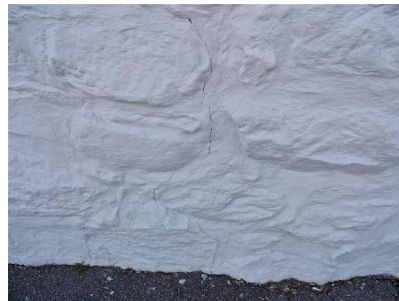
### Utvändigt / Sockel

Sprickor finns i sockel.

Dessa bedöms inte ha lett till bakomliggande skador.

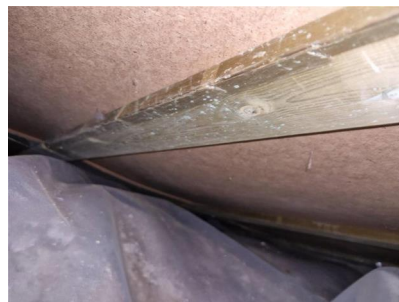
### Utvändigt / Torpargrund

Torpargrunden är ej besiktningsbar på grund av låg höjd.

Torpargrunder med bjälklag av organiskt material har ibland fuktskador på grund av naturlig fuktpåverkan. Detta kan resultera i mikrobiella skador (angrepp av mikroorganismer) och, i värsta fall, rötskador. Mikrobiell lukt kan då spridas till boendemiljön. Grunden har inte kunnat besiktigas i sin helhet eftersom den inte är krypbar.

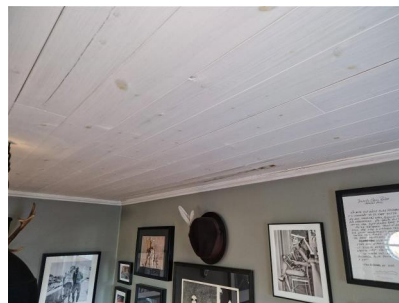
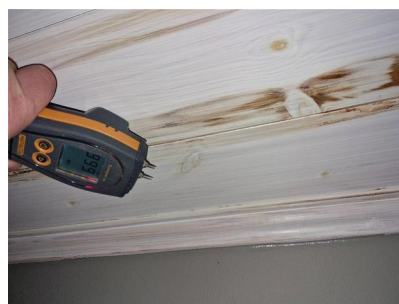
### Entréplan / Matplats

Vattenskada och förhöjda fuktindikationer finns i innertaket under dusch/wc.

Vi rekommenderar en fördjupad undersökning för att bedöma orsak och omfattning. Aktuellt försäkringsbolag för byggnaden bör även kontaktas för bedömning om skadan är ersättningsbar eller ej.

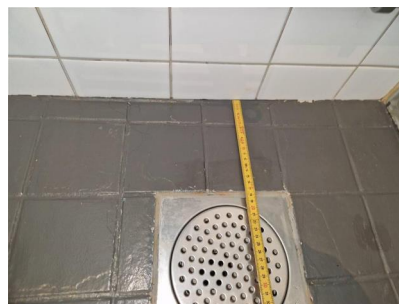
### Övre plan / Dusch/Toalett

Våutrymmet har äldre yt-/tätskikt med målade klinkerplattor, brister noteras bl.a på golvbrunnens väggnära placering, spräckta kakelplattor i duschplats, tätskiktet upplevs svampigt runt golvbrunnen, tröskel är lågt monterad och golvfall utanför duschplats är plan.

Bristerna ovan ökar risken att vatten tränger igenom ytskiktet/tätskiktet med vattenskador i omkringliggande konstruktioner som följd.
