Besiktningssprotokoll

Anticimex Försäkringsbesiktning – nivå 1

Fastighetsbeteckning: Rödbetan 9	
Fastighetsadress: Småtuvegatan 9	
Postnummer: 431 69	Ort: Möln dal

Besiktningdatum: 2025-05-21	Protokollnummer: 69027507
Temperatur: 11 °C	Väderlek: Halvklart
Tekniker: Fredrik Svensson	
E-post: f.svensson@Anticimex.se	
Kontor: Göteborg	
Närvarande: Fastighetsägare

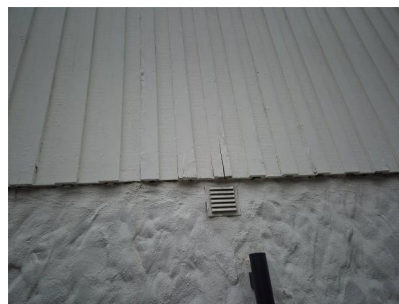
Fasadpanelen är i begynnande behov av målning/underhåll.

Fasadbeklädnad och träkonstruktioner där målningsbehov finns riskerar att få fukt- och rötskador på grund av sämre vattenavvisande förmåga. För att öka livslängden på fasadbeklädnaden rekommenderas målning och underhåll. Lokalt noteras några rötskadade panelbrädor på gavel mot parkering. byte rekommenderas vid ommålning.

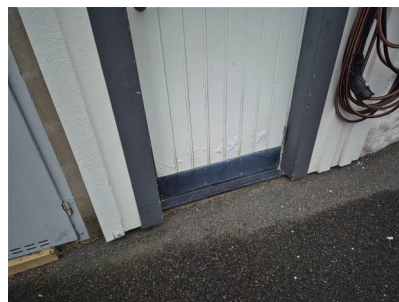
Färgblåsor finns på förrådsdörr samt att terrassdörr har en spräckt bräda i spegeln.

Dessa bedöms inte ha lett till bakomliggande skador.

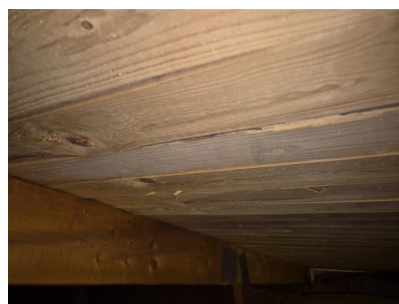
Mindre mikrobiell påväxt finns lokalt på ubnderlagstaket.

Detta kan vara ett tecken på att vinden tillförs fukt inifrån bostaden. Observera att besiktning av bostadens ventilationssystem inte har ingått i uppdraget.

Del av vind på långsida har ej tilläggsisolerats.

För att komma tillrätta med detta kan fukttilförseln inifrån bostaden behöva minskas. Det kan göras genom att ventilationen i bostaden förbättras samt att eventuella otätheter i vindsbjälklaget (tak-/väggvinklar, taklucka med mera) tätas. Läs Anticimex faktablad om uppvärmda vindsutrymmen för tips och råd.

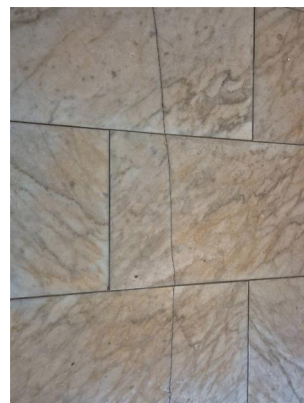
Sprickor finns i stenbeläggnigen. Detta ses främst som estetiskt.
