# Besiktningsprotokoll

Anticimex Försäkringsbesiktning – nivå 2

| Fastighetsbeteckning:<br>Hunden 28 | |
| Fastighetsadress:<br>Torsgatan 48 | |

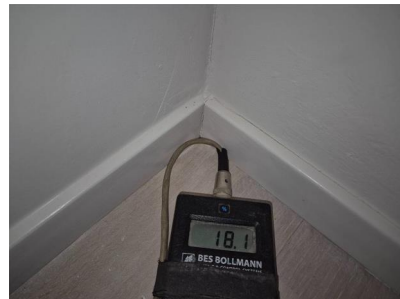
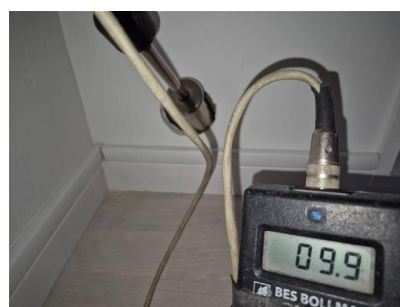
### Entréplan / Allmänt

Vid kontroll av konstruktion uppmättes fuktvärden över och under kritisk nivå för mikrobiell tillväxt och normal lukt upplevdes.

Grundläggningen består av en betongplatta på mark utan underliggande isolering och med ytskikt dikt an betongplattan/finsatts. Denna konstruktion får ibland skador på grund av naturlig fuktvandring.

Risk för mikrobiell tillväxt föreligger om den relativa fuktigheten (RF) i den omgivande luften är över 75% vilket i furuvirke motsvarar en fuktkvot (FK) på 17%.

Fuktmätning 1 utfördes i allrummets ytterväggsyll. Fuktkvoten uppmättes till 18, 1% och normal lukt upplevdes i konstruktionen.

Fuktmätning 2 utfördes i innervägg vid innertrapp. Fuktkvoten uppmättes till 9,9% i den oisolerade väggens golvregel och normal lukt upplevdes i konstruktionen.

Provhål 3 togs i den mindre motfyllda väggen mot gavel. Fuktkvoten uppmättes till 15,3% och normal lukt upplevdes i konstruktionen.

Vi rekommenderar en fördjupad undersökning för att bedöma orsak och omfattning. Det är viktigt att tänka på att denna rekommendation om fördjupad undersökning gäller hela entréplanet.
