## Överlåtelsebesiktning

Överlåtelsebesiktning av fast egendom enligt jordabalken för säljare.

### Ljungvägen 5, Lindome

| Uppdragsnummer: | 15456 |

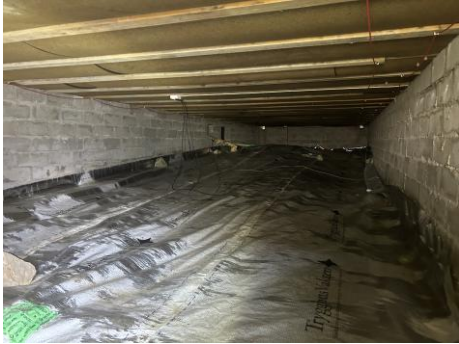
| Kryppgrund: | <p>Vid kontroll av konstruktionen i kryppgrund uppmättes fuktvärden över kritisk fuktnivå för mikrobiell tillväxt.</p> <p>Risk för mikrobiell tillväxt föreligger om den relativa fuktigheten i den omgivande luften är över 75 % vilket i furuvirke motsvarar en fuktkvot på 17 %.</p> <p>Fuktkvoten uppmättes till 18,9 % &amp; 19,2 %</p> <p>Dessa mätvärden får anses vara normala med hänsyn taget till årstid.</p> <p>Det uppmätta fuktvärdet på bjälklagets undersida indikerar att grunden delar av året är så fuktig att mikroorganismer utvecklas, vilket kan leda till att en mikrobiell lukt sprids till boendemiljön. För att undvika detta så bör grundens klimat bli torrare. Detta kan exempelvis göras genom avfuktning.</p> |

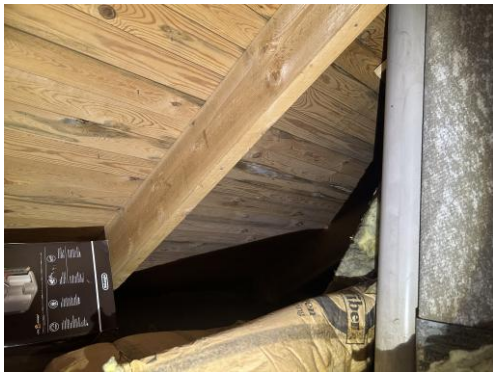
| Vind: | <p>Mindre mikrobiell påväxt finns lokalt på underlagstaket på sidovindar, vilket är att förvänta med hänsyn tagit till ålder och byggnadssätt.</p> <p>Detta kan vara ett tecken på att vinden tillförs fukt inifrån bostaden. Observera att besiktning av bostadens ventilationssystem inte har ingått i uppdraget.</p> <p>För att komma till rätta med detta måste fuktillförseln inifrån bostaden minskas. Det kan göras genom att ventilationen i bostaden förbättras samt att eventuella otätheter i vindsbjälklaget (tak-/väggvinklar, taklucka med mera) tätas.</p> <p>Fuktmarkeringar noterades lokalt på underlagstaket - dessa visade vid besiktningstillfället inga förhöjda fuktindikationer, dock rekommenderas det att dessa fläckar hålls under uppsikt för att säkerställa att dessa inte sprider sig.</p> <p>Tillträde tillnockvind är ej tillgängligt</p> |

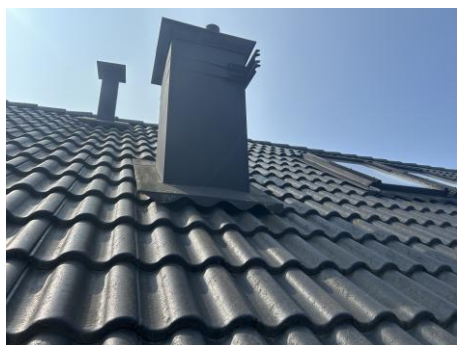
Äldre plåtdetaljer på yttertaket byttes ej ut i samband med takrenoveringen.

Detta kan leda till fuktrelaterade skador

Kontakta en plåtslagare för kontroll och åtgärd.

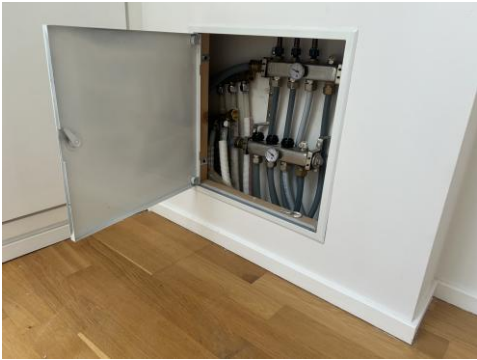
| Allrum | <p>Kopplingsstället för vatten saknar vattentät botten.</p> <p>Montage av fuktlarm rekommenderas för att underlätta upptäckt av eventuella smygläckage</p> <p>Inget övrigt att notera</p> |
