# Besiktningsprotokoll

Anticimex Försäkringsbesiktning – nivå 2

| Fastighetsadress:<br>Sadelgatan 2a | |

| Besiktningsdatum:<br>2025-05-27 | Protokollnummer:<br>68995299 |

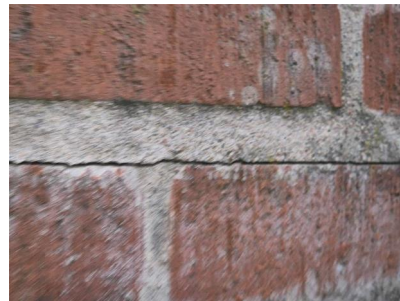
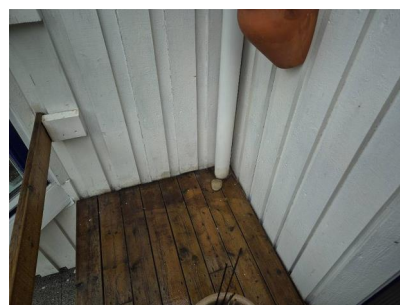
Sprickor/ otätheter finns lokalt i tegelfasaden på gavel. Detta kan leda till fukt- och frysskador i konstruktionen.

Tegel är ett starkt och tåligt fasadmateriäl som kräver lite underhåll. Ofta förekommer tunna sprickor vilket oftast har kosmetisk betydelse. Med tiden behöver dock oftast fogar kompletteras samt fasadens kramling (förankring i stommen) kan rosta sönder/lossna vilket innebär att fasaden kan bukta/svikta. Vanligt förekommande är även att armeringen över fönster/dörrar rostar (utvidgas) varvid den kraften kan orsaka fogsläpp och sprickbildning i tegelfasader. Ovanstående kan i sin tur leda till fuktskador i bakomliggande konstruktioner.

Lokalt går träfasad ner bakom altan. Framtida underhåll försvåras med risk för fuktrinrägning.

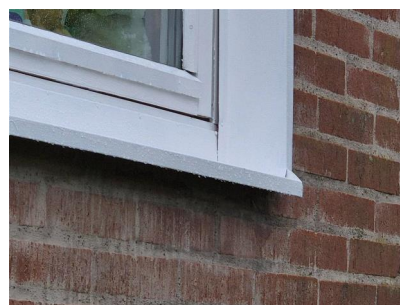
Isolerglas är äldre.

Befintliga fönster är äldre vilket betyder att tätningen mellan fönsterrutorna kan vara sämre. Detta kan leda till att missfärgning/imma kan uppstå mellan glasrutorna.

Lokala otätheter finns kring fönsteromfattningar främst på gavel fönster med risk för inläckage. Fönster i sovrum 2 är delegat i fönsterbågen.

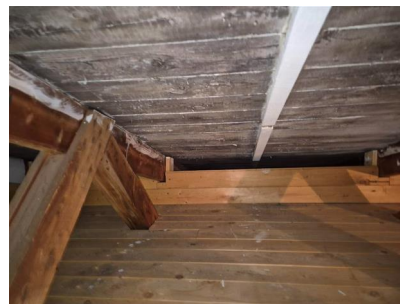
Mikrobiell påväxt finns på ubnderlagstaket.

Detta kan vara ett tecken på att vinden tillförs fukt inifrån bostaden. Observera att besiktning av bostadens ventilationssystem inte har ingått i uppdraget.

Vid fuktindikering av underlagstaket noteras inga avvikelser. Vill man med säkerhet kontrollera vindens fuktillskott från bostad och uteluft rekommenderas en fördjupad undersökning för att bedöma orsak och omfattning.

i övrigt noterades lokala fuktfläckar på underlagstaket. Dessa fuktindikerades utan avvikelse. Mindre fuktfläck noteras på vindsluckans ovansida. Denna bedöms bero från kondens vintertid från ovanliggande ventilationsgenomföring.

För att komma tillrätta med detta kan fuktillförseln inifrån bostaden behöva minskas. Det kan göras genom att ventilationen i bostaden förbättras samt att eventuella otätheter i vindsbjälklaget (tak-/väggvinklar, taklucka med mera) tätas. Läs Anticimex faktablad om uppvärmda vindsutrymmen för tips och råd.

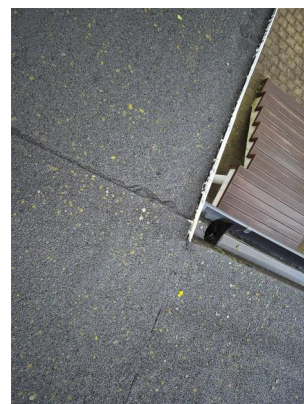
Takappen saknar uppvik mot gavelplåt då trekantslist ej monterats (gäller tillbyggnad). Detta i sin tur kan leda till att takkonstruktionen drabbas av fuktskador.

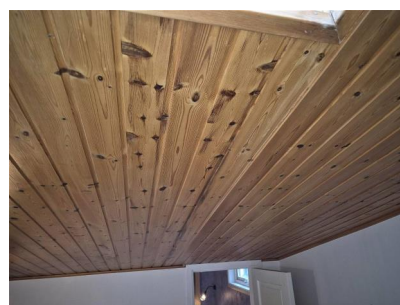
Se text sovrum 1.

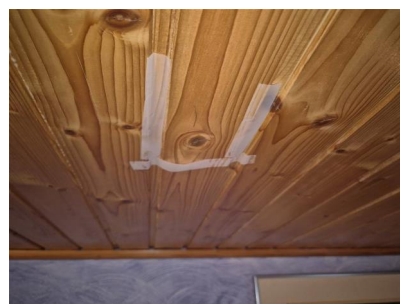
Mindre fuktmarkering finns i sovrummets underlagstak samt i allrummet utanför. Dessa uppkom 2020. Efter detta har taket dellagats av Bredablick. Eventuella bakomliggande konstruktion är ej besiktad.

Vi rekommenderar en fördjupad undersökning för att bedöma orsak och omfattning. Det är viktigt att tänka på att denna rekommendation om fördjupad undersökning gäller båda utrymmena med liknande konstruktion, (allrum & sovrum 1).

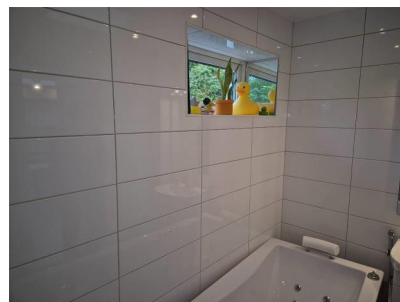
Fönster är olämpligt placerat.

Fönstrets placering i våtutrymmet utgör en risk för fuktskador i fönster- och väggkonstruktionen.

För att minska risken för fuktskador på fönster och väggkonstruktion rekommenderas att man skyddar fönstret mot vattenbegjutning.

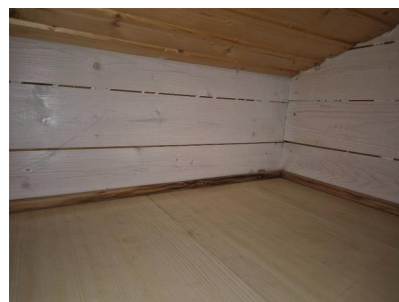
Mindre missfärgning noteras på kvartsstav. Området fuktindiekerades utan avvikelse. Vill man ta reda på orsak och eventuell åtgärd rekommenderas att en fördjupad undersökning görs.
