# Besiktningsprotokoll

Anticimex Försäkringsbesiktning – nivå 1

| Fastighetsadress:<br>Lejonslättsgatan 17 | |

| Besiktningsdatum:<br>2025-06-25 | Protokollnummer:<br>69088408 |

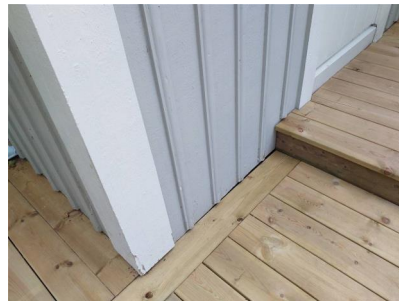
Fasadpanel är lokalt avslutad under/ bakom tralldäck. Vilket bl.a. försvårar framtida underhåll samt ökar risk för fuktuppsug i ändträ. Vid målning bör närmsta trallbräda demonteras för att även kunna måla ändträ på panelen.

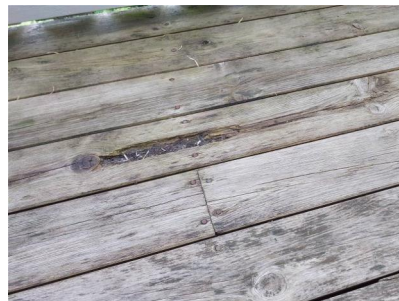
Mindre Rötskador finns i balkongträallen.

Rötskador i balkong och balkongräcke är ett tecken på bristande fuktskydd och hög fuktpåverkan.

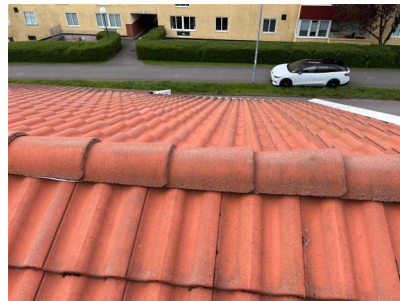
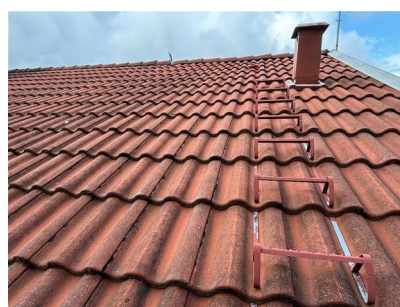
Inget att notera.

Taket besiktigat via takstege och stege lutad mot hängränna.

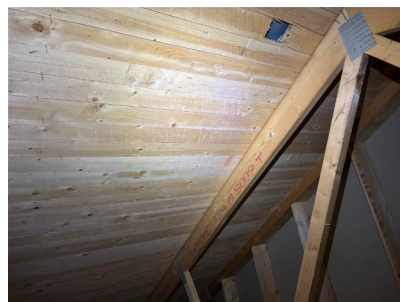
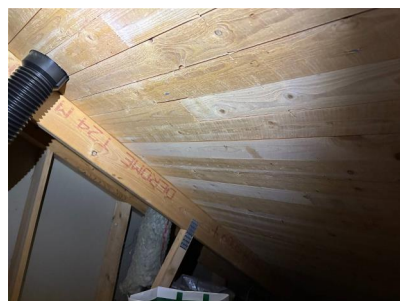
Mindre mikrobiell påväxt finns på underlagstaket ovan köket.

Detta kan vara ett tecken på att vinden tillförs fukt inifrån bostaden. Observera att besiktning av bostadens ventilationssystem inte har ingått i uppdraget.

För att komma tillrätta med detta kan fukttillförseln inifrån bostaden behöva minskas. Det kan göras genom att ventilationen i bostaden förbättras samt att eventuella otätheter i vindsbjälklaget (tak-/väggvinklar, taklucka med mera) tätas. Läs Anticimex faktablad om uppvärmda vindsutrymmen för tips och råd.

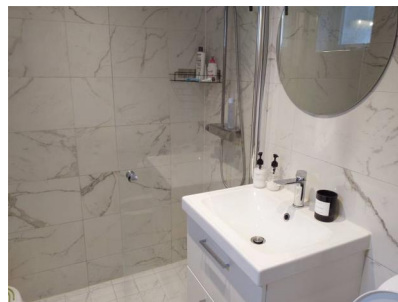
Inget att notera.

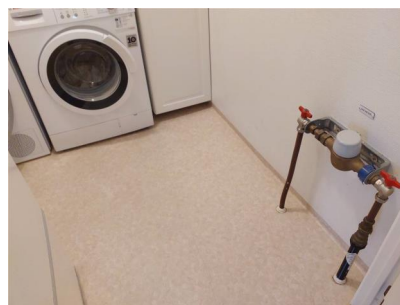
Våutrymmet har äldre yt-/tätskikt.

Eftersom funktionen, som innebär att ytskiktet/tätskiktet ska vara vattentätt, kan vara nedsatt finns en ökad risk att vatten tränger igenom ytskiktet/tätskiktet med vattenskador i omkringliggande konstruktioner som följd.

Rör genomföringar i golvet medför en ökad risk för att vatten tränger ner i omkringliggande konstruktioner och orsakar fuktskador. Vid uppbyggnaden av utrymmet var detta tillåtet och utförandet anses därför vara fackmässigt utfört. I dagens branschregler är detta inte längre tillåtet.

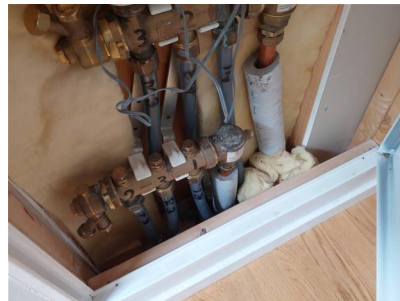
Rörslits för den vattenburna golvvärmen saknar vattentät botten. En rörslits ska ha en vattentät botten och vara försedd med skvallerrör. När det saknas ökar risken för att ett läckage inte upptäcks i tid. Det kan leda till fuktskador i omkringliggande konstruktioner.

Fuktskydd saknas i diskbänkskåp.

Utan fuktskydd är det svårt att upptäcka läckage från rörledningar. Vatten kan då tränga in i omkringliggande konstruktioner och orsaka fuktskador. För att upptäcka eventuella läckage, installera ett fuktskydd alternativt ett vattenläckagelarm i diskbänkskåpet.

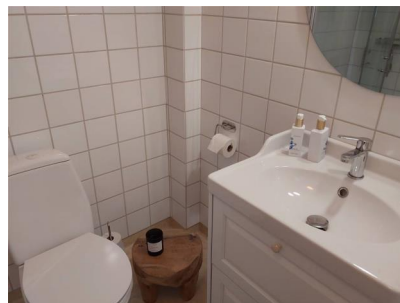
Våutrymmet har äldre yt-/tätskikt.

Eftersom funktionen, som innebär att ytskiktet/tätskiktet ska vara vattentätt, kan vara nedsatt finns en ökad risk att vatten tränger igenom ytskiktet/tätskiktet med vattenskador i omkringliggande konstruktioner som följd.
