## Överlåtelsebesiktning

Överlåtelsebesiktning av fast egendom enligt jordabalken för säljare.

### Soltorpsgatan 11, Mölndal

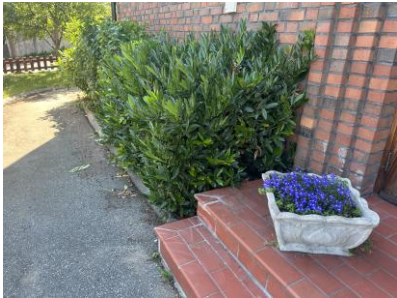
| <p>Markförhållanden:</p> | <p>Marken lutar delvis mot huset samt så förekommer växtlighet lokalt intill hus.</p> <p>Detta kan innebära en ökad risk för fuktbelastning på grundmur/ sockel i händelse av exempelvis stopp i dräneringsledning, samtidigt som växternas rötter kan växa in i ledningar/ grundmuren. Del av mark, sockel och fasad är dolt av trall</p> |

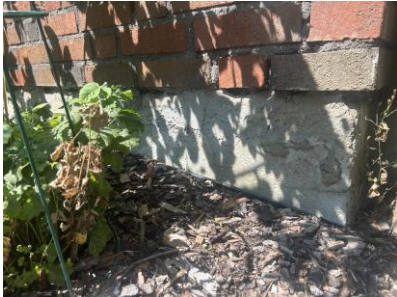
| <p>Sockel:</p> | <p>Lokalt underhållsbehov föreligger</p> |

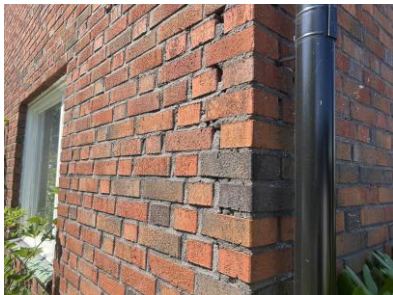
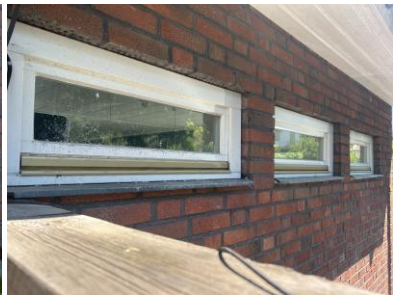
| Fasad & skorsten: | <p>Väderbitna fogar förekommer lokalt i tegelfasaden och skorsten samt så saknas tätning lokalt runt fönster</p> <p>Bristerna innebär risk för fukt-/ frysskador i konstruktionen</p> <p>Kontakta fackman för bedömning av lämplig åtgärd</p> <div data-bbox="493 463 1281 757"> </div> |

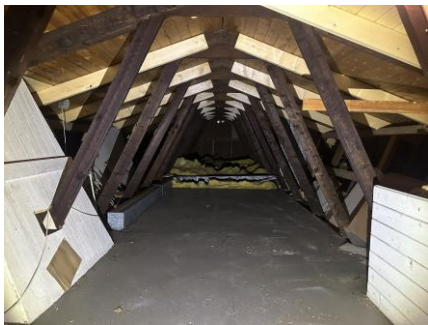
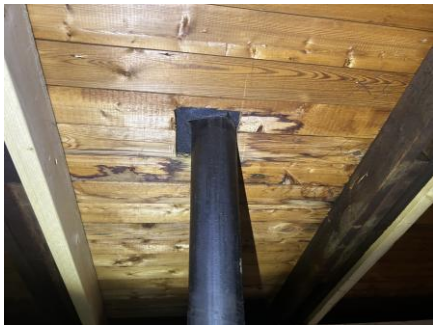
| Vind: | <p>Fuktmarkeringar noterades lokalt på underlagstaket – de som kunde nås från landgång visade vid besikningstillfället inga förhöjda fuktindikationer, dock rekommenderas det att dessa fläckar hålls under uppsikt för att säkerställa att de inte sprider sig</p> <div data-bbox="493 1303 1366 1626"> </div> |
