## Överlåtelsebesiktning

Överlåtelsebesiktning av fast egendom enligt jordabalken för säljare.

### Frälsegårdsgatan 17, Mölndal

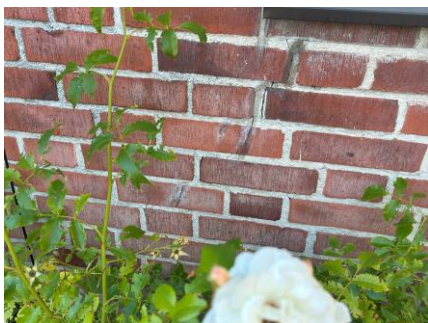
| Fasad: | <p>Väderbitna och bristfälliga fogar förekommer lokalt i tegelfasaden</p> <p>Bristerna innebär risk för fukt-/ frysskador i konstruktionen</p> <p>Vidare är takutsprång på entrésidan i behov av målning/underhåll</p> <p>Kontakta fackman för bedömning av lämplig åtgärd</p> |

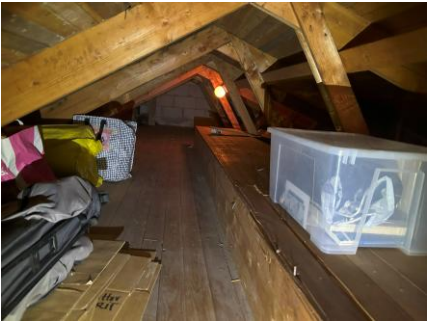
| <p>Vind:</p> | <p>Mindre fuktmarkeringar noterades lokalt på underlagstaket - dessa visade vid besiktningstillfället inga förhöjda fuktindikationer, dock rekommenderas det att dessa fläckar hålls under uppsikt för att säkerställa att dessa inte sprider sig.</p> <p>Nockvind är ej aktuellt över vissa delar då innertaket följer yttertaket (parallella tak) här. Ev förekomst av bakomliggande luftspalt och uppbyggnad av densamma går därför ej att bedöma. Detta i sig är ej en allmänt känd riskkonstruktion utan ett vedertaget sätt att isolera yttertak av denna typ</p> |
