# Besiktningsprotokoll

Anticimex Försäkringsbesiktning – nivå 2

| Fastighetsadress:<br>Postmästaregatan 29 | |

| Besiktningsdatum:<br>2025-09-01 | Protokollnummer:<br>69233616 |

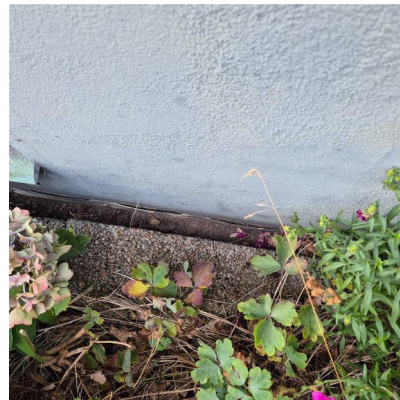
Utvändigt fuktskydd glipar lokalt mot grundmur.  
Risk finns att det utvändiga fuktskyddet skadas och funktionen försämras.

Växter finns i anslutning till grundmur.  
När det finns rabatter och växter nära grundmuren finns risk att fukt stannar kvar i väggarna. Detta kan i sin tur orsaka invändiga fuktskador.  
Området närmast huset rekommenderas att vara fritt från växtlighet

Sprickor finns i sockel.  
Dessa bedöms inte ha lett till bakomliggande skador.

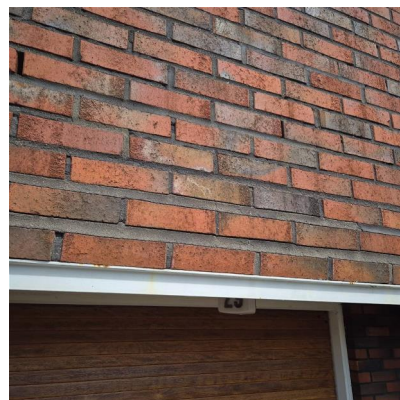
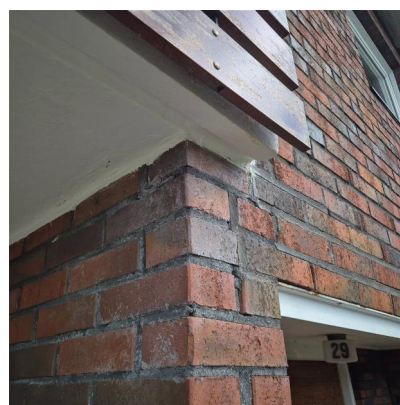
Tegelfasaden är äldre.  
Tegel är ett starkt och tåligt fasadmateriäl som kräver lite underhåll. Ofta förekommer tunna sprickor vilket oftast har kosmetisk betydelse. Med tiden behöver dock oftast fogar kompletteras samt fasadens kramling (förankring i stommen) kan rosta sönder/lossna vilket innebär att fasaden kan bukta/svikta. Vanligt förekommande är även att armeringen över fönster/dörrar rostar (utvidgas) varvid den kraften kan orsaka fogsläpp och sprickbildning i tegelfasader Detta har till viss del inträffat ovan garageporten. Ovanstående kan i sin tur leda till fuktskador i bakomliggande konstruktioner.

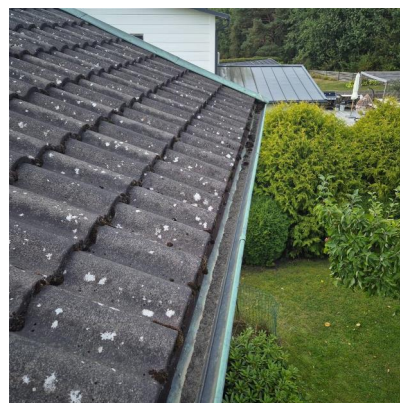
Hängrännor (original) lutar lokalt fel.  
När hängrännor har en felaktig lutning (bakfall) finns risk att regnvatten svämmar över vilket i sin tur kan leda till fuktskador på fasad och sockel.

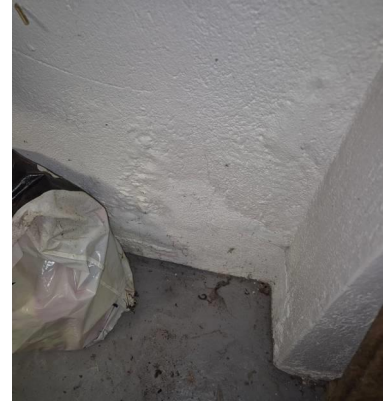
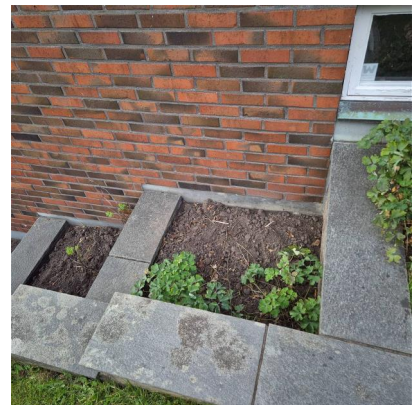
Puts- och färgsläpp finns lokalt på garagets långsida  
Orsaken bedöms bero på att stödmurar för rabatter placerats mot grundmuren vilket kan dra fukt och kyla in i källarväggen. Bedöms ej leda till allvarliga skador.

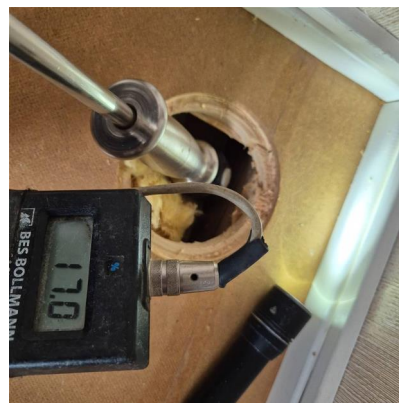
Källar/suterrängväggar har täta ytskikt direkt på grundmur.

På insidan av källarväggarna finns täta ytskikt. På grund av naturlig fuktpåverkan från mark riskerar ytskiktet att släppa från underlaget. Ytskiktet riskerar dessutom att få mikrobiella skador (angrepp av mikroorganismer) som kan leda till att mikrobiell lukt sprids till boendemiljön.

Vid kontroll av konstruktion uppmättes fuktvärden på/under kritisk nivå för mikrobiell tillväxt och mikrobiell lukt upplevdes i golvkonstruktionen.

Grundläggningen består av en betongplatta på mark utan underliggande isolering och med ett uppreglat isolerat golv ovan betongen. Denna konstruktion får ofta skador på grund av naturlig fuktvandring.

Risk för mikrobiell tillväxt föreligger om den relativa fuktigheten (RF) i den omgivande luften är över 75% vilket i furuvirke motsvarar en fuktkvot (FK) på 17%.

Provhål togs i sovrum1/ allrums golvkonstruktion. Fuktkvoten uppmättes till 17,0% och mikrobiell lukt upplevdes i provhålet.

Vi rekommenderar en fördjupad undersökning för att bedöma orsak och omfattning. Det är viktigt att tänka på att denna rekommendation om fördjupad undersökning gäller även sovrum 2. Vanligtvis kommer förslag på att riva ut dessa konstruktioner och ersätta de med mer fuktåliga material.

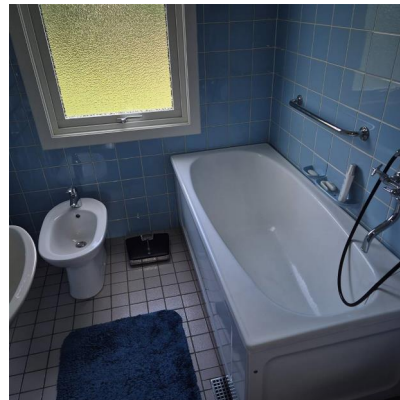
Utrymmet är äldre och har passerat tiden för sin tekniska livslängd samt har golvbrunn av gjutjärn. Fönstret har en olämplig placering.

Renovering av utrymmet rekommenderas. Kontakta en behörig våtrumsentreprenör för en renovering. I samband med renoveringen bör omkringliggande konstruktioner kontrolleras för att upptäcka eventuella följdskador.
