# Besiktningsprotokoll

| Fastighetsbeteckning:<br>Aprikosen 5 | |
| Fastighetsadress:<br>Smedsbergsgatan 1c | |

| Besiktningsdatum:<br>2025-03-31 | Protokollnummer:<br>68924692 |

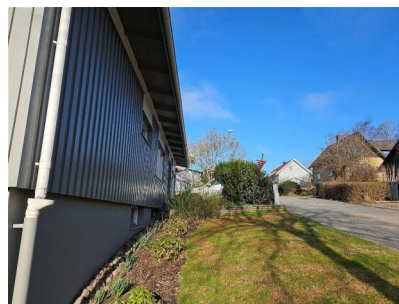
Marken lutar delvis mot huset.

Detta innebär en ökad fuktbelastning mot grunden vilket i sin tur kan orsaka fuktskador i huset.

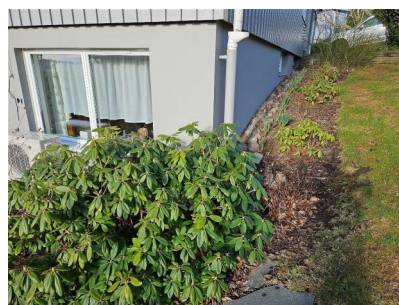
Växter finns lokalt i anslutning till grundmur.

När det finns rabatter och växter nära grundmuren finns risk att fukt stannar kvar i väggarna. Detta kan i sin tur orsaka invändiga fuktskador. Växternas rötter kan också skada grundmuren och sätta dräneringsledningen ur funktion.

Området närmast huset rekommenderas att vara fritt från växtlighet.

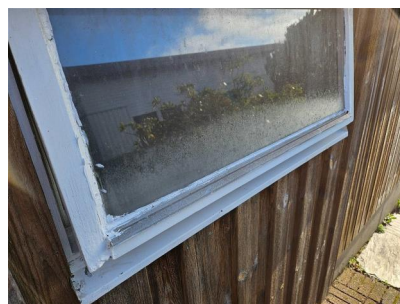
Rötskador finns i ett fönster vid utvändigt förråd.

Rötskadorna kan bero på olika saker, exempelvis bristfälligt underhåll, bakfall på fönsterbleck, målning, skruvar och beslag etc.

Det rekommenderas att snickare/byggentreprenör kontaktas för bedömning av omfattning och lämplig åtgärd.

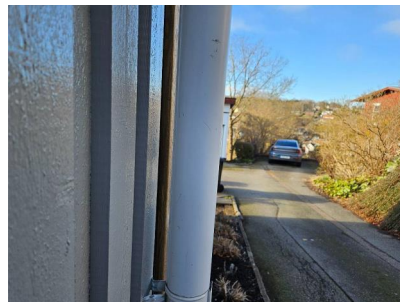
Fals på stuprör vänd mot fasad.

Falsen på stuprören kan med fördel vändas ut från fasaden för att lättare se om röret blivit skadat efter vinterns påfrestningar samt för att undvika skador på fasad vid ett eventuellt läckage.

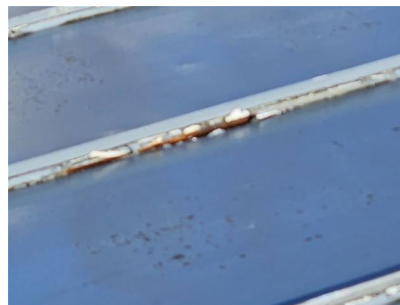
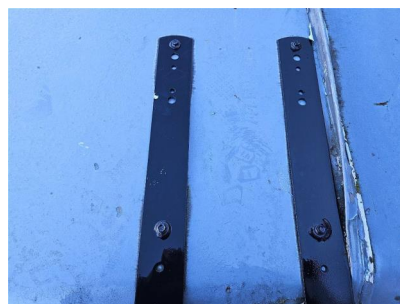
Plåttaket har rostangrepp.  
Yttertaket är allmänt äldre.

Brister i taktäckningen kan leda till att regn- eller smältvatten tränger ner i underliggande takkonstruktion och orsakar fuktskador.

Vidare är glidskydd vid hängrännan infäst med skruv genom takplåten.

Vi rekommenderar en fördjupad undersökning av plåtslagare/takläggare för att bedöma orsak och omfattning.

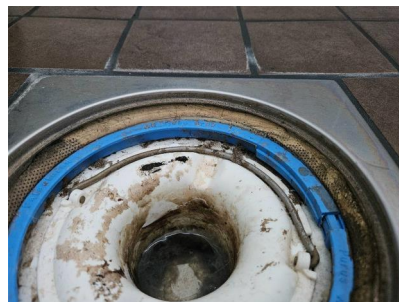
Tätskikt är felmonterat i golvbrunnen då golvbrunnsmanschett är delvis avslutad ovan klämring.

När tätskikt är felmonterat i golvbrunnen innebär det risk för fuktskador. Vatten kan tränga ner i omkringliggande konstruktioner med fuktrelaterade skador som följd.

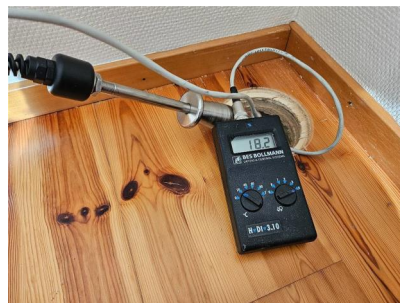
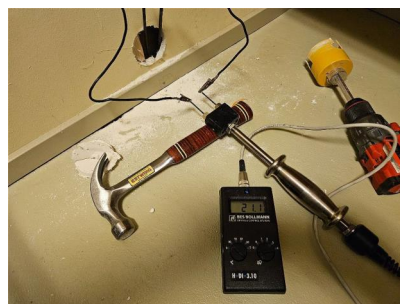
Vid kontroll av konstruktion uppmättes fuktvärden över kritisk nivå för mikrobiell tillväxt och normal lukt upplevdes.

Provhål togs i uppreglat och isolerat golv i kontor/arbetsrum samt i golv/väggvinkel mot grundmursvägg i vinkällaren.

Grundläggningen består bl.a. av en betongplatta på mark utan underliggande isolering och med ett uppreglat isolerat golv dikt an betongen, samt utreglade väggar mot grundmur. Denna konstruktion får ofta skador på grund av naturlig fuktvandring.

Risk för mikrobiell tillväxt föreligger om den relativa fuktigheten (RF) i den omgivande luften är över 75 % vilket i furuvirke motsvarar en fuktkvot (FK) på 17 %.

Fuktkvoten uppmättes till mellan 18,2 & 21,1 % FK.

Vi rekommenderar en fördjupad undersökning för att bedöma orsak och omfattning. Det är viktigt att tänka på att denna rekommendation om fördjupad undersökning gäller hela souterrängplanet.
