## Överlåtelsebesiktning

Överlåtelsebesiktning av fast egendom enligt jordabalken för  
Hunden 53.

### Torsgatan 14, 431 68 Mölndal

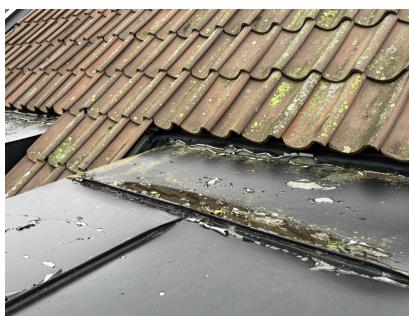
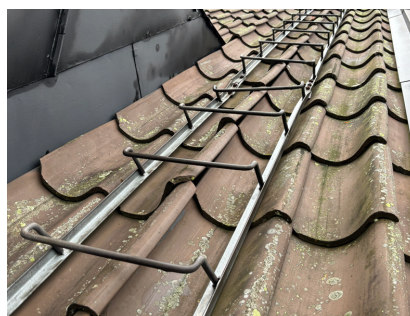
Takkuporna är äldre och har låglutande tak samt uppvisar lokala färgsläpp. Vidare noteras mindre otätheter vid nederkant takkupa mot tegelpannorna. Här ser man att skottrännorna under tegelpannor är smala och lokalt skräp fyllda. Tegelpannor längs med takstege ligger inte i sitt rätta läge.

Åtgärd av bristerna rekommenderas. På sikt rekommenderas även att plåtslagare kontaktas för byte av kuporna.

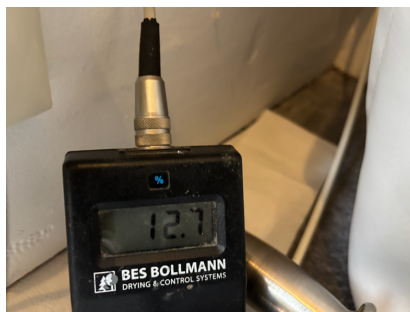
Vid fuktmätning av ytterväggsyll i sovrum 4 uppmättes fuktvärden under kritisk nivå för mikrobiell tillväxt och normal lukt upplevdes.

Fuktkvoten uppmättes till 12,7% och normal lukt upplevdes i utrymmet.

Regelverket i den påbyggda väggkonstruktionen mot motfyllda ytterväggar består av plåttreglar. Via provhål i tvättstugan noteras inga avvikande lukter. Befintlig pappbeklädd gipsskiva riskerar på grund av naturlig fuktpåverkan utifrån att drabbas av fuktskador. Detta i sin tur kan leda till mikrobiella skador (angrepp av mikroorganismer) som kan resultera i att mikrobiell lukt sprids till boendemiljön.
