## Överlåtelsebesiktning

Överlåtelsebesiktning av fast egendom enligt jordabalken för säljare.

### Gunnebogatan 53, Mölndal

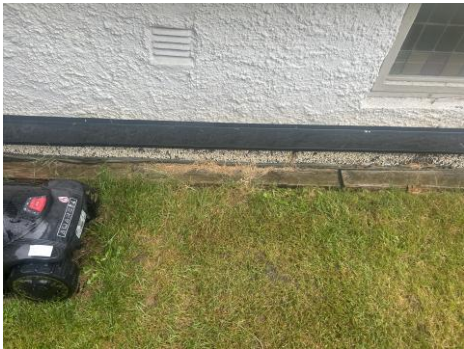
| <p>Markförhållanden:</p> | <p>Utvändigt fuktskydd ligger synligt ovan mark samt så är kantlist otät lokalt.<br/>Risk finns att fuktskyddet skadas och att funktionen försämrats.<br/>Kontakta fackman för bedömning av lämplig åtgärd</p> |
| <p>Sockel:</p> | <p>Sprickor finns lokalt i sockeln.<br/>Bristerna innebär risk för fukt-/ frysskador i konstruktionen.</p> |
| <p>Fasad:</p> | <p>Fasadpanelen och takutsprång är lokalt i behov av målning/ underhåll.<br/>Rötskador förekommer lokalt.<br/>Det rekommenderas att underhåll utförs samt att skadad panel byts ut i samband med detta.<br/>Kontakta fackman för bedömning av lämplig åtgärd</p> |

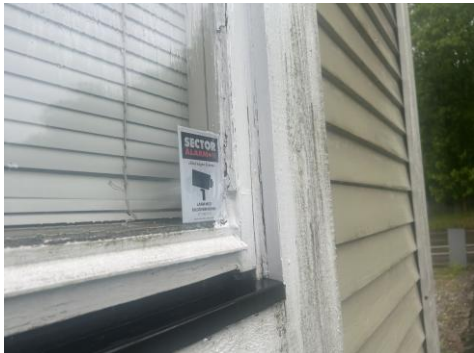
| Fönster och dörrar: | <p>Fönster är i behov av målning/underhåll</p> <p>Utvändiga träkonstruktioner där målningsbehov finns riskerar att få fukt- och rötskador på grund av sämre vattenavvisande förmåga, vilket lokalt orsakats i fönster</p> <p>Kontakta fackman för bedömning av lämplig åtgärd</p> |
| Hängrännor/stuprör: | <p>Lokalt är stuprör kort – åtgärd rekommenderas</p> <p>Inget övrigt att notera</p> |
| Vind: | <p>Vinden är endast delvis besiktad då landgångar saknas</p> <p>De fuktmarkeringar som noterades och kunde nås, visade vid besiktningstillfället inga förhöjda fuktindikationer, dock rekommenderas det att dessa fläckar hålls under uppsikt för att säkerställa att dessa inte sprider sig.</p> |
