## Överlåtelsebesiktning

Överlåtelsebesiktning av fast egendom enligt jordabalken för  
Taggtickan 27.

### Ålegårdsgatan 164, 431 50 Mölndal

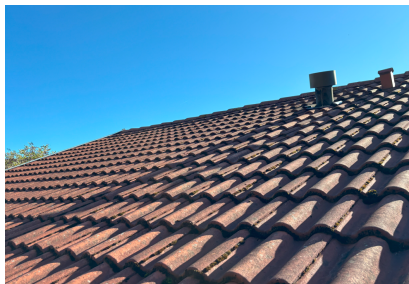
| Tak | Begynnande moss-/algpåväxt finns på pannorna.<br><br>Rengöring rekommenderas. |

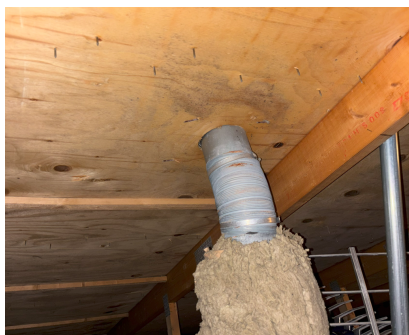
| Vind | Missfärgning finns på underlagstaket som bedöms uppstått vid byggnation. Information finns från 80-talet angående blånaden. Lokal mikrobiell påväxt noteras kring takgenomföring. Detta bedöms främst bero på att kanalen är oisolerad mot taket. |
