## Överlåtelsebesiktning

Överlåtelsebesiktning av fast egendom enligt jordabalken för  
Skräddaren 5.

### Residensgatan 37, 431 66 Mölndal

| Uppdragsnummer: | 16429 |

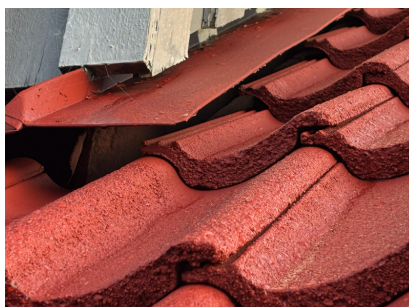
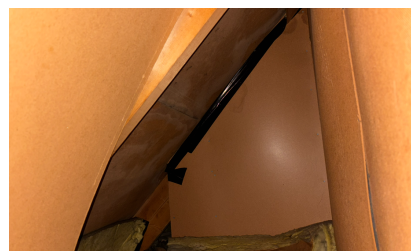
| Tak/Vind/Sidovindar | <p>Yttertaket är äldre och ytskiottsrenoverat. Vidare noteras otätheter mellan takkupor.</p> <p>Underlagstak består av träfiberskivor. Plåtdetaljer och takpannor har en begränsad livslängd. Eftersom husets taktäckning är äldre och har ett underlagstak utan underlagspapp har det ett minskat motstånd mot vatteninträngning. Detta i sin tur kan leda till fuktskador på träläkt och vidare ner i underliggande konstruktioner. Fuktmarkeringar noterades lokalt på underlagstaket på åtkomliga sidovindar. Dessa visade vid besiktningstillfället inga förhöjda fuktindikationer, dock rekommenderas det att dessa fläckar hålls under uppsikt för att säkerställa att dessa inte sprider sig.</p> <p>Vind är ej aktuellt då innertaket följer yttertaket (parallella tak).</p> |

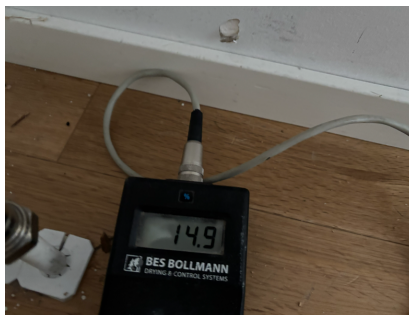
Kontroll 1 utfördes via provhål i entréhallen. Fuktkvoten uppmättes till 14,9% i syll och en normal lukt upplevdes i provhålet.

Kontroll 2 utfördes via provhål i vardagsrummets yttervägg. Fuktkvoten uppmättes till 13,7% i syll och en normal lukt upplevdes i provhålet.

Golvkonstruktionen är flytande där ytskikt ligger dikt an betonggolvet. Därav har ingen fuktmätning gjorts i golvet då det inte är uppreglat.
