## Överlåtelsebesiktning

Överlåtelsebesiktning av fast egendom enligt jordabalken för  
Fiskgjusen 11.

### Hökgatan 48, 431 33 Mölndal

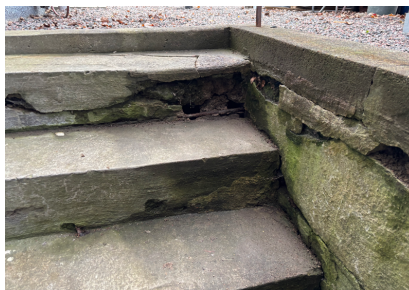
| Sockel/utvändiga trappor | Sprickor finns i sockeln. Dessa syns lokalt även på insidan källare.<br><br>Bedöms ej ha lett till följdskador.<br><br>Putssläpp/ sprickor samt blottlagd armering noteras i betongtrappan.<br><br>Kontakta fackman för bedömning av omfattning/ lämplig åtgärd. |

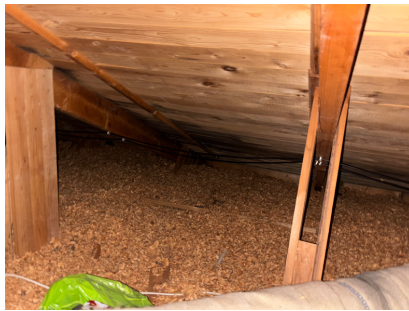
Mikrobiell påväxt finns på underlagstaket. mindre lokal påväxt noteras även lokalt på utbytt råspont 2005.

Den upptäckta mikrobiella påväxten på underlagstaket indikerar att vinden tillförs varm och fuktig luft inifrån bostaden. För att komma till rätta med detta måste fukttilförseln inifrån bostaden minskas. Detta kan göras genom att eventuella otätheter i vindsbjälklaget (tak/väggvinklar, taklucka mm.) I övrigt har bostadens ventilation sets över gällande tilluft samt frånluft.

Äldre fuktmarkeringar noteras kring murstocken

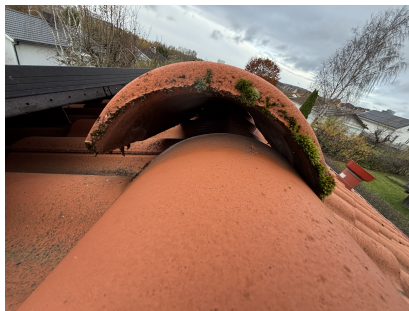
Moss-/Algpåväxt finns på pannorna. Rengöring rekommenderas.

Betongpannor är ej spikade efter monteringsanvisning.

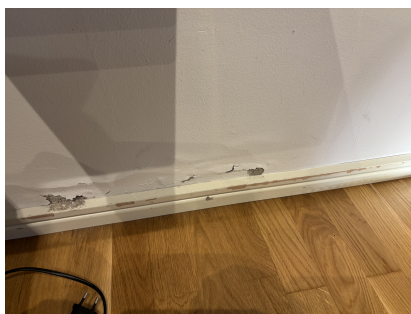
Invändigt på ytterväggar och innerväggar förekommer putssläpp i nederkant väggar. Vid fuktindikering noteras förväntade värden från en oisolerad betongplatta.

Vill man ta reda på orsak och lämplig åtgärd av puts/färgsläppet rekommenderas att målare kontaktas för bedömning.
