## Överlåtelsebesiktning

Överlåtelsebesiktning av fast egendom enligt jordabalken för  
Stensötan 9.

### Gustavsgatan 61, 431 66 Mölndal

| Uppdragsnummer: | 16690 |

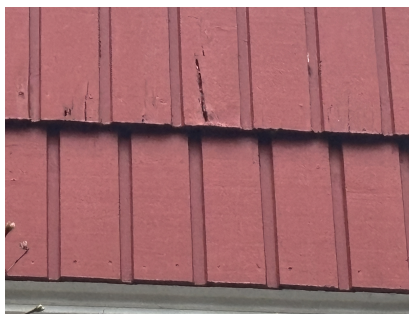
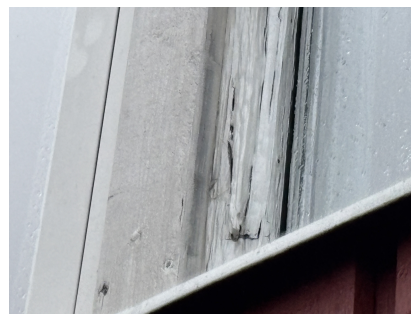
| Fasad/Dörrar/Fönster | Rötskador finns främst på gavel mot gatan samt i fönster på övre plan mot gatan i vardagsrummet. I övrigt har träpaneler/fönster/trädetaljer/underhållsbehov.<br>Det rekommenderas att kontakt tas med byggtreprenör för bedömning av omfattning samt lämplig åtgärd. |

Otätheter förekommer lokalt vid fönster då gaveluppvik saknas samt att överbleck ej monterats.  
Bristerna kan leda till att vatten rinner in i väggkonstruktionen och orsakar fuktskador.

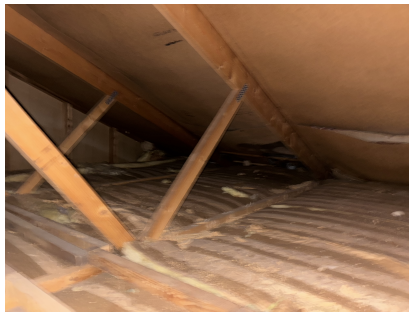
Yttertaket är i behov av omläggning med avseende på bla. allmän ålder på pannor, fuktinträngningar på vindsutrymmet ovan köksfläkt, mindre fuktmarkering noteras i kökstaket på högersida fläkt, lokala rötskador finns på vindskivor. Underlagstaket består av skivmaterial utan yttre täckning av fuktspärr/ papp. Då underlagstaket består av skivmaterial, finns risk att vatten som tränger in via otätheter/ under takpannorna orsakar fuktskador på skivorna och vidare ner i konstruktionen (detta har till viss del redan skett). Entrétaket bedöms vara nyare. Det bedöms ligga på en för låg lutning för betongpannor.

Det rekommenderas att takläggare kontaktas för renovering av yttertaket samt ser över entrétaket. I samband med detta kontrolleras underliggande konstruktioner efter eventuella skador. Vid takomläggning bör även äldre plåtarbeten och takavvattning på taket bytas ut samt attnockbandstättningar monteras pånockar.

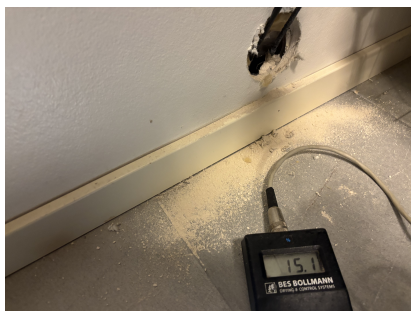
Vid provhålstagning som utfördes i den påreglade väggkonstruktionen i förrådet uppmättes fuktkvoten till 15,1% i träregel mot betongplattan och normal lukt upplevdes i konstruktionen.

Provhål tog även under innertrapp i yttervägg. Fuktkvoten uppmättes till 13,4% i ytterväggsyll och normal lukt upplevdes i konstruktionen.

Risk för mikrobiell tillväxt föreligger om den relativa fuktigheten (RF) i den omgivande luften är över 75% vilket i furuvirke motsvarar en fuktkvot (FK) på 17%.

Provhål har ej utförts i golvkonstruktionen då den har golvvärme installerad. Befintlig konstruktion riskerar pga naturlig fuktvandring att drabbas av tillskjutande markfukt, vilket bl.a. kan resultera i att avvikande lukter sprids till boendemiljön.

Vidare noteras att det förekommer tryckimpregnerat material i konstruktionen, vilket kan ge upphov till att avvikande lukter av kemisk karaktär kan spridas till boendemiljön.
