## Överlåtelsebesiktning

Överlåtelsebesiktning av fast egendom enligt jordabalken för  
Sibirien 2.

### Delbancogatan 26, 431 35 Mölndal

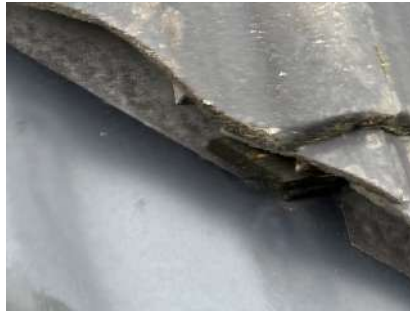
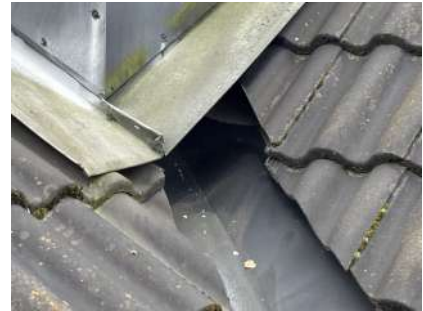
Bärläckt i ränndalar börjar bli fuktpåverkad då de täcks dåligt av betongpannorna . Vidare noteras att lokal otäthet finns kring skorstensbeslaget i ränndalen Detta kan medföra fuktrinträngning med risk för fuktskador i underliggande konstruktion.
