## Överlåtelsebesiktning

Överlåtelsebesiktning av fast egendom enligt jordabalken för säljare.

### Rävekärrsgatan 65, Mölndal

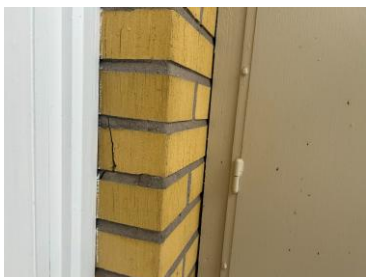
| Fasad: | <p>Delvis snötäckta ytor - mindre spricka noterades i tegelfasad vid entré</p> |

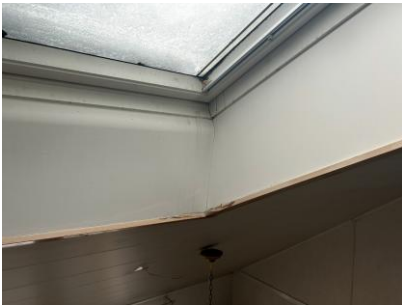
| Loft | <p>Fuktmarkeringar noterades vid smyg till takfönster - dessa visade vid besiktningstillfället inga förhöjda fuktindikationer, dock rekommenderas det att dessa fläckar hålls under uppsikt för att säkerställa att dessa inte sprider sig.</p> |

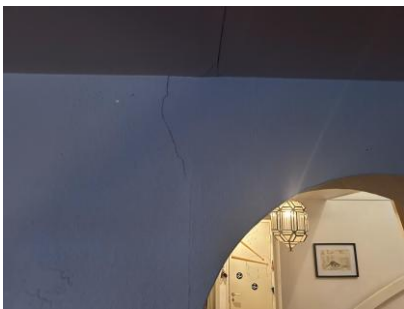
| Tv-rum | <p>Spricka noterades på vägg vid valv – bedöms ej leda till följdskada</p> |

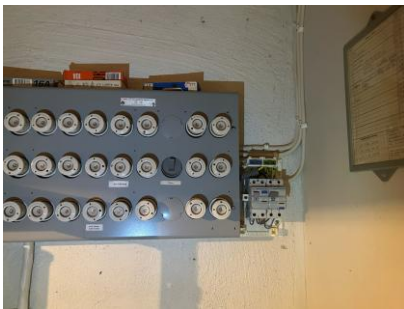
| Verkstad | <p>Oskyddad elinstallation noterades vid elcentral – kontakt med behörig elektriker rekommenderas för åtgärd</p> |
