## Överlåtelsebesiktning

Överlåtelsebesiktning av fast egendom enligt jordabalken för  
Fågelsten 1:49.

### Fjäderskrudsvägen 2, 437 38 Lindome

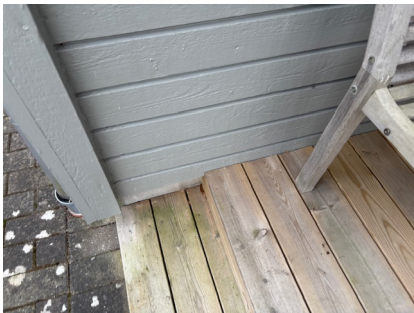
| Fasad | <p>Fasadpanelen avslutas nära samt lokalt bakom trätrallen. Eftersom fasadbeklädnaden avslutas nära/bakom trätrallen finns risk för att fukt tränger in i fasadpanelens nederkant samt försvårar framtida underhåll.</p> |

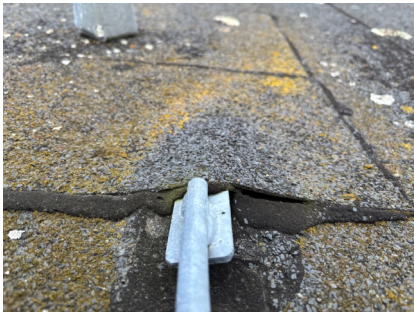
| Tak | <p>Mindre otäthet noteras för infästning av glidskydd-. Tätning rekommenderas. I övrigt noteras mossor och lav på pappen. Detta ses främst som estetiskt.</p> |

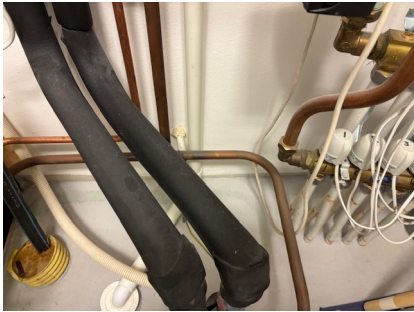
| Tvättstuga | Installation för rör saknar tätskiktsuppvik mot vägg under fjärrvärmeskåp. När det saknas så ökar risken för att ett läckage inte upptäcks i tid.<br> |
