## Överlåtelsebesiktning

Överlåtelsebesiktning av fast egendom enligt jordabalken för  
Tofslärkan 1.

### Södra Forsåkersgatan 43, 431 63 Mölndal

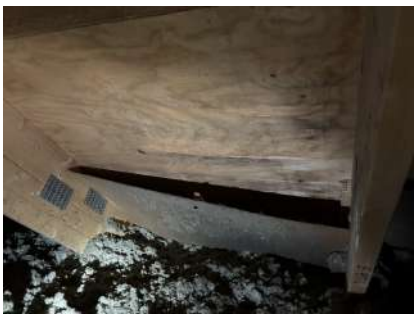
| Vind | <p>Fuktmarkeringar förekommer lokalt på underlagstaket i fack jämte skorsten</p> <p>Vid besiktningstillfället utfördes fuktindikering utan anmärkning. Det rekommenderas att byggentreprenör/takläggare kontaktas för bedömning av orsak/ omfattning och eventuell åtgärd.</p> <p>Underlagstaket består av skivmaterial utan yttre täckning av fuktspärr/ papp. Då underlagstaket består av skivmaterial, finns risk att vatten som tränger in via otätheter/ under takpannorna orsakar fuktskador på skivorna och vidare ner i konstruktionen. Det rekommenderas att årlig översyn utförs av taket och att exempelvis eventuella trasiga pannor byts ut.</p> |

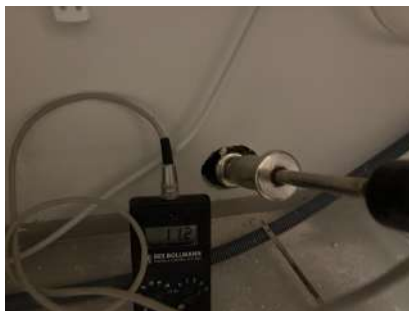
| Allmänt | <p>Vid fuktkvotsmätning som utfördes i förrådets påreglade väggkonstruktion, uppmättes fuktkvoten till 11,2% i ovankant träregel samt att normal lukt upplevdes i väggkonstruktionen.</p> <p>Risk för mikrobiell tillväxt föreligger om den relativa fuktigheten (RF) i den omgivande luften är över 75% vilket i furuvirke motsvarar en fuktkvot (FK) på 17%. Påbyggda väggar mot motfyllda ytterväggar har en naturlig fuktpåverkan från mark. Detta kan leda till mikrobiella skador (angrepp av mikroorganismer) som i sin tur kan leda till att mikrobiell lukt sprids till garagets inne miljö.</p> <p>En fuktmätning av syllkonstruktion har inte utförts då befintlig grundläggning (betongplatta på mark med underliggande isolering) inte är att betrakta som en känd riskkonstruktion.</p> |
