# Besiktningsprotokoll

Anticimex Försäkringsbesiktning – nivå 2

| Fastighetsadress:<br>Persgårde 13 | |

| Besiktningsdatum:<br>2025-05-13 | Protokollnummer:<br>68940260 |

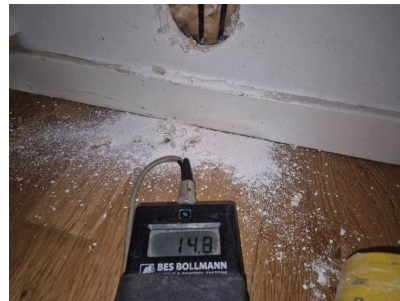
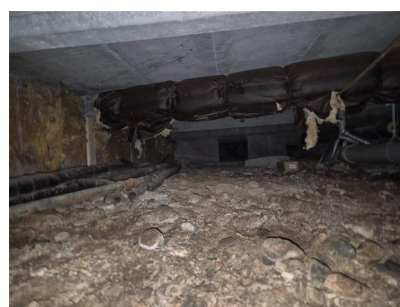
Krypgrund har ett ovanpåliggande betongbjälklag och golvkonstruktion dikt an betongbjälklaget.

Provhål 1 togs i kökets yttervägg. Fuktkvoten uppmättes till 14,8% i väggssyll och normal lukt upplevdes.

Fuktmätning utfördes inte i krypgrunden då ingen träkonstruktion finns att utföra fuktkvotmätning i. Den påbyggda konstruktionen ovanpå den uteluftsventilerade krypgrunden med betong/lättbetongbjälklag riskerar att drabbas av fuktskador på grund av naturlig fuktpåverkan. Detta i sin tur kan leda till mikrobiella skador i vägg/golvkonstruktion (angrepp av mikroorganismer) som kan resultera i att mikrobiell lukt sprids till boendemiljön. Om väggssyllarna är tryckimpregnerade kan även en kemisk lukt förekomma.

Krypgrunden kan med fördel kompletteras med plast mot markskiktet samt städas på organiskt byggskräp.

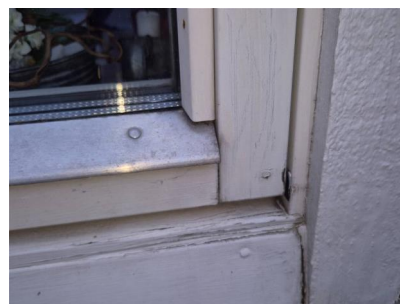
Dörrar och äldre fönster är i behov av målning/underhåll.

Dörrar och fönster där målningsbehov finns riskerar att få fukt- och rötskador på grund av sämre vattenavvisande förmåga. Enstaka fönster foder är fuktskadade i ändträ samt att otätheter finns lokalt på gavlar på underbleck. Åtgärd rekommenderas.

Isolerglas är äldre på entrésidan.

Befintliga fönster är äldre vilket betyder att tätningen mellan fönsterrutorna kan vara sämre. Detta kan leda till att missfärgning/imma kan uppstå mellan glasrutorna.

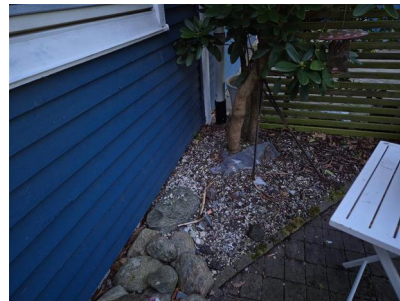
Lövsilar finns inte på vissa stuprör.

När det saknas lövsilar så finns det risk att det blir stopp i dagvattenledningen.

För att hindra stopp i dagvattenledningar rekommenderas komplettering av lövsilar.

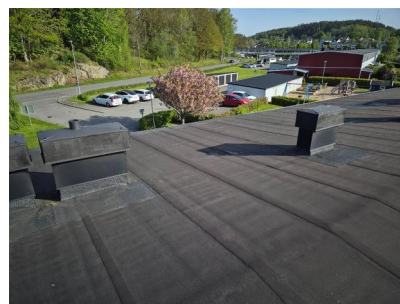
Takbeklädnad på huvudtaget är äldre.

Tätskiktet på ett platt/låglutande tak har enligt vår bedömning en begränsad livslängd. Eftersom takpappen är äldre har det ett minskat motstånd mot vattengenomträngning. Detta i sin tur kan leda till att takkonstruktionen drabbas av fuktskador.

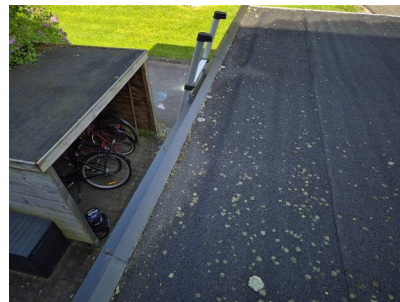
Formförändring noteras på papptaket över bl.a sovrums 1. Det bedöms att råsponten rest sig lokalt.  
Inga övriga noteringar gjordes.

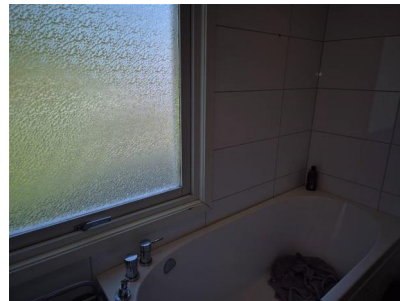
Fönster är olämpligt placerat.

Fönstrets placering i våtutrymmet utgör en risk för fuktskador i fönster- och väggkonstruktionen.

Vidare noteras rörgenomföring i golv under handfat vilket medför en ökad risk för att vatten tränger ner i omkringliggande konstruktioner och orsakar fuktskador. Mindre lågpunkt finns framför golvbrunnen vilket kan orsaka missfärgningar på klinkerfogen.

För att minska risken för fuktskador på fönster och väggkonstruktion rekommenderas att man skyddar fönstret mot vattenbegjutning.
