## Överlåtelsebesiktning

Överlåtelsebesiktning av fast egendom enligt jordabalken för  
Stensjöhöjd 21.

### Sandgången 8, 431 36 Mölndal

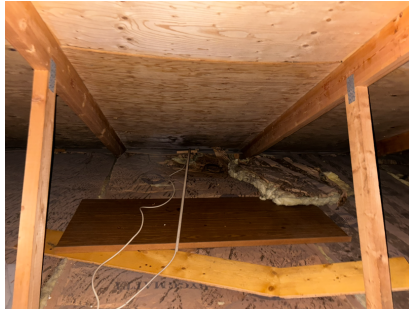
Underlagstaket består av skivmaterial utan yttre täckning av fuktspärr/ papp.

Då underlagstaket består av skivmaterial, finns risk att vatten som tränger in via otätheter/ under takpannorna orsakar fuktskador på skivorna och vidare ner i konstruktionen. Det rekommenderas att årlig översyn utförs av taket och att exempelvis eventuella trasiga pannor byts ut. Nedre fotbrädan är lokalt fuktpåverkad.

Lokalt noteras fuktfläckar på underlagstaket. Dessa fuktindikerades utan avvikelser. Det rekommenderas att dessa hålls under uppsikt och vid förändring bör orsaken utredas.

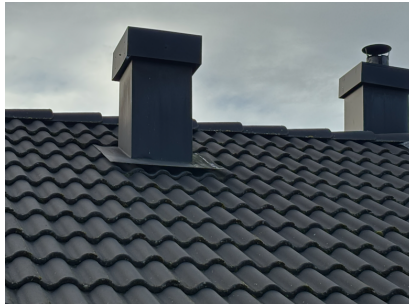
Äldre plåtarbeten är inte utbytta i samband med takomläggningen.  
Äldre plåtar innebär risk för att vatten kan rinna in i underliggande konstruktion.  
Det rekommenderas att plåtslagare kontaktas för kontroll och åtgärd.

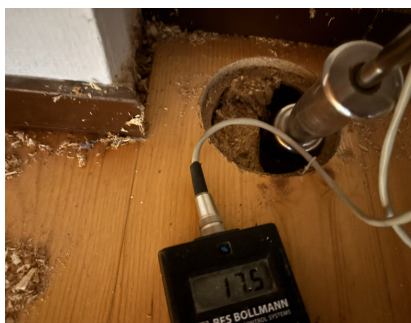
Vid fuktmätning som utfördes i den uppreglade golvkonstruktionen under innertrapp i allrummet uppmättes fuktkvoten till 17,5% i golvkonstruktionen samt att avvikande lukt upplevdes i konstruktionen.

Risk för mikrobiell tillväxt föreligger om den relativa fuktigheten (RF) i den omgivande luften är över 75% vilket i furuvirke motsvarar en fuktkvot (FK) på 17%. En vidare teknisk undersökning rekommenderas för att konstatera orsak/omfattning av det förhöjda fuktkvotsvärdet samt den avvikande lukten. Denna fördjupade undersökning gäller hela entréplanet med påbyggda golvkonstruktioner av organiskt material.

I övrigt bedöms suterrängplanet väggar vara målade/tapetserade med täta ytskikt vilket riskerar släppa p.g.a. naturlig fuktvandring från mark.

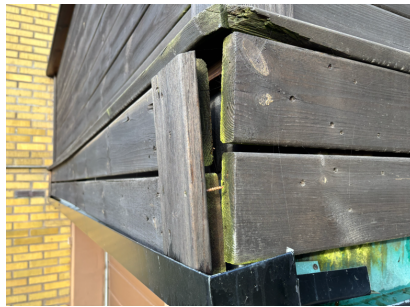
Saltutfällning finns på underlaget på väggar samt så påvisades förhöjda fuktindikationer i ovankant vägg mot ytterhörn mot baksida.

De förhöjda indikationerna indikerar att garagets utvändiga fuktskydd inte längre fungerar tillfredställande och är i behov av åtgärd. (bedöms ej leda till någon större följdskada då utrymmet är av betong).

Garagets taktäckning är obesiktad då det ligger ett sammanhängande tralldäck över det. Vidare noteras att trädetaljer är i behov underhåll alternativt byte. Träsarg har lokalt släppt.
