## Överlåtelsebesiktning

Överlåtelsebesiktning av fast egendom enligt jordabalken för  
Annestorp 2:225.

### Glimmervägen 8, 437 32 Lindome

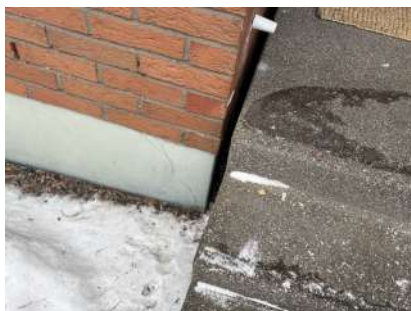
Sockel/Utvändiga  
trappor/Tegelfasad

Sprickor finns lokalt i sockeln samt i enstaka tegelstenar vid entrétrappa.  
Bedöms ej ha lett till följdskador.

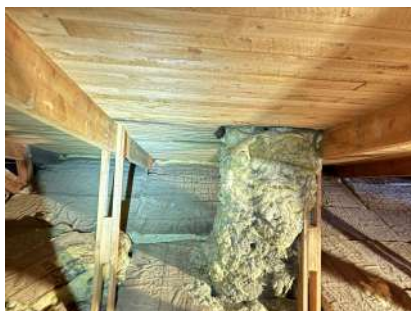
Vind

Fuktmarkeringar förekommer lokalt på underlagstaket vid takgenomföring.  
Vid besiktningstillfället utfördes fuktindikering utan anmärkning och troligen härstammar markeringarna från tiden före takomläggningen. Det rekommenderas att missfärgningarna hålls under uppsikt och skulle förändring ske rekommenderas att orsak/ omfattning utreds.
