Överlåtelsebesiktning

Överlåtelsebesiktning av fast egendom enligt jordabalken för Segelbåten 16.

Sjövalla Klint 7, 431 36 Mölndal

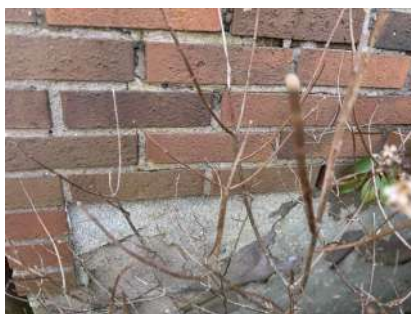
Fasad Mindre antal sprickor och väderbitna fogar förekommer lokalt i tegelfasaden. Bristerna innebär risk för fukt-/ frysskador i konstruktionen.
Kontakta fackman för bedömning av lämplig åtgärd.

Fasadpanelen är lokalt i behov av målning/ underhåll. Torrprickor förekommer. Det rekommenderas att underhåll utförs samt att skadad panel byts ut i samband med detta.

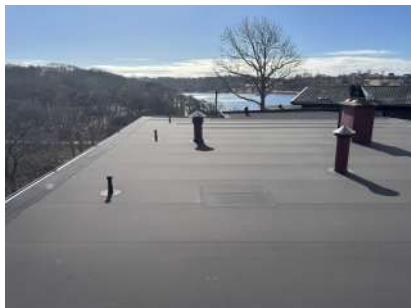
Färgsläpp och ytrost noterades på takhuvar och i hängrännor – åtgärd rekommenderas. Lokala lagningar finns på taket. Inget övrigt att notera på yttertaket

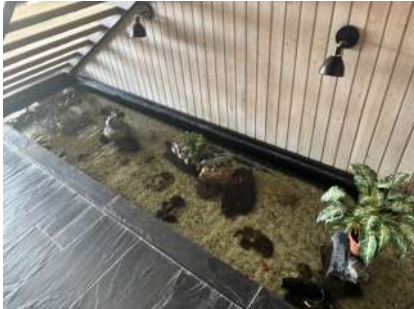
Entréhall	Inget övrigt att notera
Passage	Inget övrigt att notera
Allrum 1	Inget övrigt att notera
Trapphus	<p>Damm invändigt är en risk ur fukthänseende – se Entréplan / Allmänt för info gällande organiska material på detta våningsplan samt lämnade upplysningar gällande missfärgningar på panel.</p>
