Överlåtelsebesiktning

Överlåtelsebesiktning av fast egendom enligt jordabalken för
Annestorp 22:79.

Annestorpsvägen 12A, 437 33 Lindome

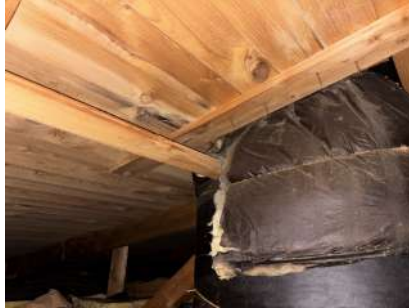
Fuktmarkeringar förekommer lokalt på underlagstaket vid takgenomföring.

Vid besiktningstillfället utfördes fuktindikering utan anmärkning och troligen härstammar markeringarna från tiden före takomläggningen. Det rekommenderas att missfärgningarna hålls under uppsikt och skulle förändring ske rekommenderas att orsak/ omfattning utreds.
