Överlåtelsebesiktning

Överlåtelsebesiktning av fast egendom enligt jordabalken för
Noten 12.

Norra Holtermansgatan 8, 431 31 Mölndal

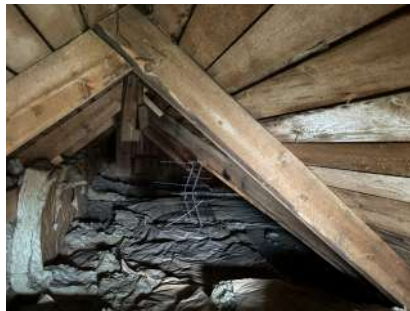
Mikrobiell påväxt finns på underlagstaket.

Den upptäckta mikrobiella påväxten på underlagstaket indikerar att vinden tillförs varm och fuktig luft inifrån bostaden. För att komma till rätta med detta måste fukttilförseln inifrån bostaden minskas. Detta kan göras genom att ventilationen i bostaden förbättras genom montage av friskluftsventiler i sov- och vistelserum/ i de utrymmen där det saknas, samt att eventuella otätheter i vindsbjälklaget (tak/väggvinklar, genomföringar mm.) tätas. I samband med renoveringar av våtrum rekommenderas att även fuktstyrda fläktar installeras. Fuktfläckar finns på underlagstaket. Åtkomliga fläckar fuktindikerades utan avvikelse. Vinden är besiktad från vindsluckan då landgångar ej monterats.

Delar av taket har parallelltak (ytter- och innertak är parallella). Konstruktionens utförande och eventuell förekomst av luftspalt går därför inte att bedöma.

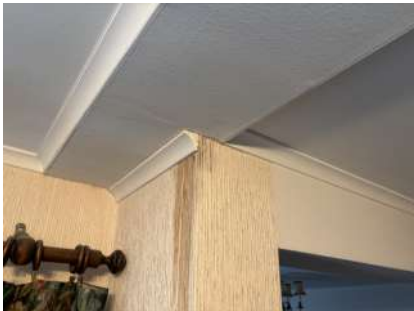
Entréhall (genomgående)	<p>Klinkerplattor sitter bristfälligt mot underlaget (bomljud). Vid hård punktbelastning kan klinkerplattorna spricka vilket skett lokalt.</p> <p>Spår av läckage från yttertaket finns kvar. Ses främst som estetiskt.</p>
