Överlåtelsebesiktning

Överlåtelsebesiktning av fast egendom enligt jordabalken för
Åbyäng 18.

Tandemgatan 10, 431 62 Mölndal

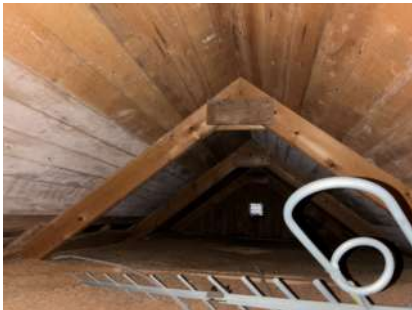
Markförhållanden	Inget att notera.
Sockel/utvändiga trappor	Inget att notera.
Fasad	<p>Fasadpanelen av trä är i behov av målning/ underhåll. Träkonstruktioner med underhållsbehov riskerar pga nedsatt vattenavvisande förmåga att drabbas av skador, vilket i sin tur kan spridas till intilliggande konstruktioner.</p> <p>Putsfasaden har ett allmänt tvättbehov .</p>
Fönster/dörrar	<p>Tröskelbleck saknas under entrédörr. Avsaknaden av plåtbleck innebär risk att vatten kan rinna in i omkringliggande konstruktion.</p> <p>Äldre fönster på gavel har begynnande underhållsbehov.</p>
Hängrännor/stuprör	<p>Lågpunkt noteras i hängränna. Bedöms ej leda till följdskada.</p>
Vind	<p>Mikrobiell påväxt finns på underlagstaket.</p> <p>Den upptäckta mikrobiella påväxten på underlagstaket indikerar att vinden tillförs varm och fuktig luft inifrån bostaden. För att komma till rätta med detta måste fuktillförseln inifrån bostaden minskas. Detta kan göras genom att ventilationen i bostaden förbättras genom montage av friskluftsventiler i sov- och vistelserum/ i de utrymmen där det saknas, samt att eventuella otätheter i vindsbjälklaget (tak/väggvinklar, taklucka mm.) tätas. I samband med renoveringar av våtrum rekommenderas att även fuktstyrda fläktar installeras.</p> <p>På vinden noteras att ytor på råsponten har cementprodukt på sig vilket uppkom i samband med byggnationen.</p>
