Överlåtelsebesiktning

Överlåtelsebesiktning av fast egendom enligt jordabalken för
Hunden 49.

Torsgatan 22, 431 68 Mölndal

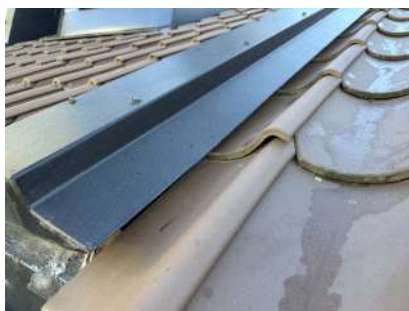
Markförhållanden	Inget att notera.
Sockel/utvändiga trappor	Inget att notera.
Fasad	Inget att notera.
Fönster/dörrar	Inget att notera.
Hängrännor/stuprör	Lövsilar saknas på baksida Montage rekommenderas för att undvika att det blir stopp i dagvattenledningar.
Nockvind	<p>Missfärgningar finns på underlagstaket av mikrobiell karaktär vilket bedöms berott på tillskjutande fukt från bostaden. Vidare noteras att luftspalterna lokalt är tilltäppta vilket kan öka risk för kondensutfällning. Det rekommenderas att missfärgningarna hålls under uppsikt och skulle förändring ske bör orsak/omfattning utredas. Lokalt noteras även äldre fuktmarkeringar.</p> <p>Då bostaden har ett mekaniskt ventilationssystem rekommenderas att ventilationstekniker kontaktas för rengöring av ventilationskanaler samt för kontroll/ injustering av frånluftsflöden om detta inte utförts nyligen.</p>
Tak	<p>Låglutande takkupor är inte utbytta i samband med takomläggningen (dessa är ej besiktade), otätheter noteras i framkant takkupor då plåten inte följer tegelpannans form. Äldre plåtar samt att vattplåtar avslutas lokalt kort över skurna tegelpannor. Det innebär risk för att vatten kan rinna in i underliggande konstruktion. Det rekommenderas att plåtslagare kontaktas för kontroll och åtgärd.</p> <p>Taket är besiktat från mark samt anliggande stege på framsida.</p>
