Överlåtelsebesiktning

Överlåtelsebesiktning av fast egendom enligt jordabalken för
Taggtickan 51.

Ålegårdsgatan 174, 431 50 Mölndal

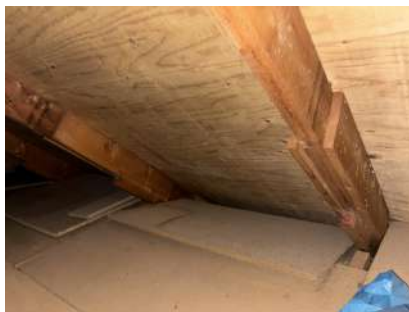
| Tak | Äldre plåtarbeten (huvor/takkupor) är inte utbytta i samband med takomläggningen. Otätheter noteras i framkant takkupor. Äldre plåtar innebär risk för att vatten kan rinna in i underliggande konstruktion. Vattplåt på låglutande tak över förråd på entrésidan täcker bristfälligt och mindre fuktmarkeringar finns på råsponten. Det rekommenderas att plåtslagare kontaktas för kontroll och åtgärd. |
