## Överlåtelsebesiktning

Överlåtelsebesiktning av fast egendom enligt jordabalken för  
Annestorp 22:30.

### Kvarnstensvägen 9, 437 33 Lindome

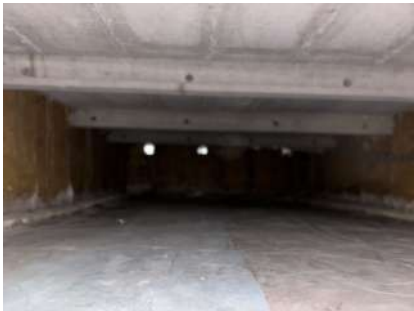
Markförhållanden	Växtlighet finns i anslutning till grundmur. Detta kan innebära risk för en ökad fuktbelastning mot grunden, vilket kan resultera i fuktrelaterade skador.
Sockel/utvändiga trappor	Fuktuppsug/ färgsläpp noteras lokalt på sockel. Fuktuppsug kan annars leda till fuktrelaterad skador i omkringliggande konstruktioner.
Krypgrund	<p>Krypgrund har ett ovanpåliggande betongbjälklag och flytande golvkonstruktion dikt an betongbjälklaget.</p> <p>Risk för mikrobiell tillväxt föreligger om den relativa fuktigheten (RF) i den omgivande luften är över 75% vilket i furuvirke motsvarar en fuktkvot (FK) på 17%.</p> <p>Provhål togs i kökets yttervägg via bakom frys. Fuktkvoten uppmättes till 12,7% i ytterväggssyll och normal lukt upplevdes. Normal lukt upplevdes även i golvväggvinkel vid stickprovskontroll i bostaden ovan krypgrunden. Fuktmätning utfördes inte i krypgrunden då ingen träkonstruktion finns att utföra fuktkvotsmätning i. Den påbyggda konstruktionen ovanpå den uteluftsventilerade krypgrunden med betongbjälklag riskerar att drabbas av fuktskador på grund av naturlig fuktpåverkan. Detta i sin tur kan leda till mikrobiella skador i vägg/golvkonstruktion (angrepp av mikroorganismer) som kan resultera i att mikrobiell lukt sprids till boendemiljön. Om väggsyllarna är tryckimpregnerade kan även en kemisk lukt förekomma.</p> <p>Lokalt noteras att vatten trängt in via ventil i grundmur på baksida då den har en marknära placering. Åtgärd rekommenderas.</p>

Fasad/Dörrar/Fönster	Fasadpanelen är lokalt i behov av målning/ underhåll, lokala rötskador förekommer. Underhåll finns lokalt på fönster/dörrar och vindskivor. Det rekommenderas att underhåll utförs samt att skadad panel byts ut i samband med detta.
Hängrännor/stuprör	Lövsilar saknas. Montage rekommenderas för att undvika att det blir stopp i dagvattenledningar.

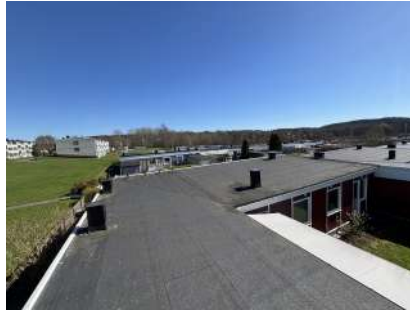
Takpappen är äldre varpå man bör kalkylera med framtida takomläggning. Eftersom huset taktäckning är äldre kan pappen ha en nedsatt vattenavvisande funktion, vilket kan resultera i att vatten rinner ner i underliggande konstruktion.
