Besiktningssprotokoll

Anticimex Försäkringsbesiktning – Plus

Fastighetsbeteckning: Platen 6	
Fastighetsadress: Häradsgatan 15	
Postnummer: 431 42	Ort: Möln dal

Besiktningdatum: 2026-04-15	Protokollnummer: 69657423
Temperatur: 9 °C	Väderlek: Klart
Tekniker: Beni Kozovski	
E-post: beni.kozovski@anticimex.se	
Kontor: Göteborg	
Närvarande: Fastighetsägare Fastighetsmäklare

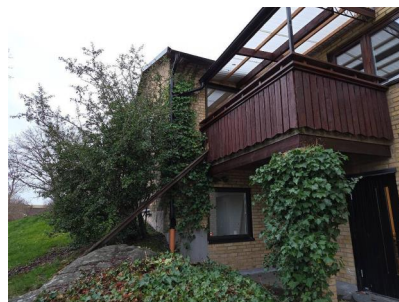
Utvändigt / Markförhållanden

Växter finns i anslutning till byggnaden.

När det finns rabatter och växter nära byggnaden finns risk att fukt stannar kvar i väggarna. Detta kan i sin tur orsaka invändiga fuktskador. Växternas rötter kan också skada grundmuren och sätta dräneringsledningen ur funktion.

Området närmast huset rekommenderas att vara fritt från växtlighet.

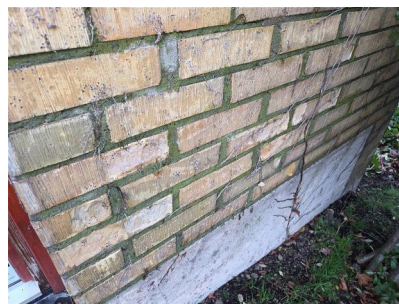
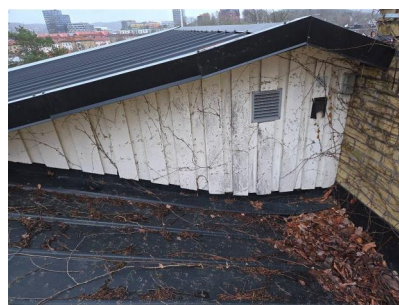
Utvändigt / Fasad

Frostskador finns i tegelfasaden.

Detta kan leda till fukt- och frysskador i konstruktionen.

Fasadpanelen är i behov av målning/underhåll.

Fasadbeklädnad och träkonstruktioner där målningsbehov finns riskerar att få fukt- och rötskador på grund av sämre vattenavvisande förmåga. För att öka livslängden på fasadbeklädnaden rekommenderas målning och underhåll.

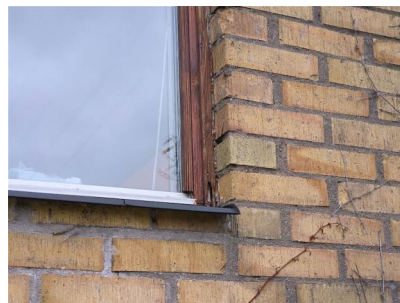
Utvändigt / Dörrar/ Fönster

Dörrar och fönster är i behov av målning/underhåll.

Dörrar och fönster där målningsbehov finns riskerar att få fukt- och rötskador på grund av sämre vattenavvisande förmåga.

För att öka livslängden på dörr rekommenderas målning och underhåll.

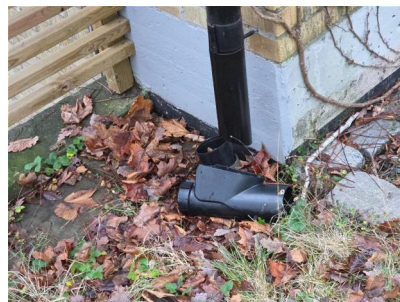
Utvändigt / Hängrännor / Stuprör

Stuprör är inte anslutet till markledning.

Stuprör som inte är anslutet till markledning kan medföra en ökad fuktbelastning på grundmur/sockel som i sin tur kan leda till fuktrelaterade skador.

Hängrännor är skräpfyllda.

Eftersom hängrännor är fulla med skräp finns risk för fuktskador på fasad och sockel då vatten kan svämma över.

För att förhindra översvämning rekommenderas rensning av hängrännor.

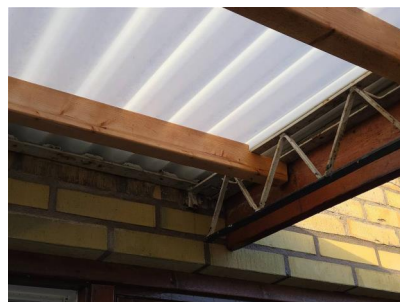
Utvändigt / Balkong

Ytrost finns på takets konstruktion.

Det rekommenderas att se över konstruktionen så ingen genomrostning förekommer.

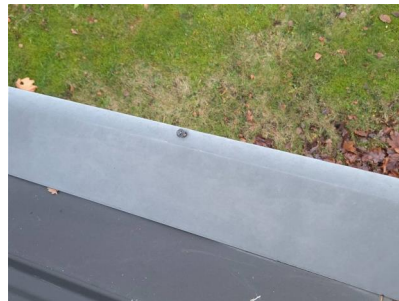
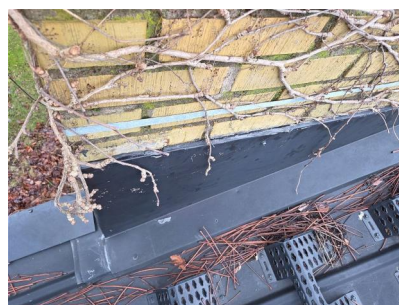
Utvändigt / Tak

En del infästningar är lösa.
Minst en skruv är rostig.
Borrhål finns lokalt.
Plåtbleck har lokalt lossnat.

Det rekommenderas att kontakta en behörig fackman för kontroll och åtgärd.

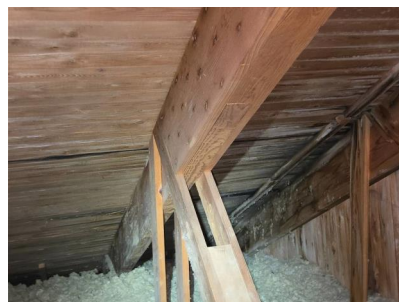
Utvändigt / Vind

Underlagstaket har fuktfläckar.

Fuktfläckar kan bero på olika saker, och kan vara ett tecken på en tidigare eller ett pågående läckage.

Vi rekommenderar en fördjupad undersökning för att bedöma orsak och omfattning.

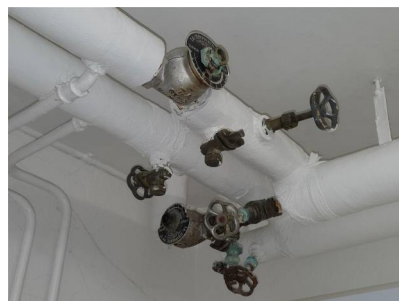
Entréplan / Tvättstuga

Ärgade kopplingar förekommer.
Det rekommenderas att bytas ut fackmässigt.

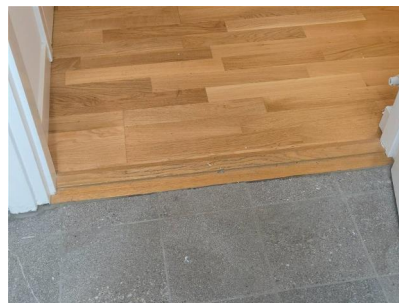
Entréplan / Dusch

Tröskel är felmonterad.

En felmonterad tröskel eller avsaknaden av en tröskel medför risk att vatten tränger in i angränsande konstruktioner och rum vilket i sin tur kan leda till fuktrelaterade skador.

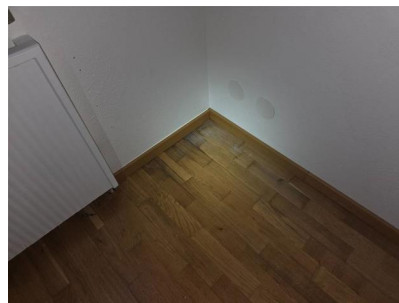
Entreplan / Vardagsrum

Missfärgning finns lokalt på parkett.

Det rekommenderas att kontakta en behörig fackman för kontroll och lämplig åtgärd.

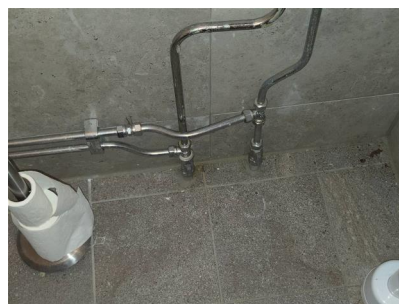
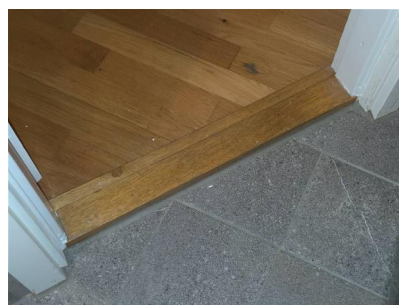
Entreplan / Dusch/Toalett

Rör genomföring finns för nära vägg/ golv.

Det finns risk att tätskiktet inte har kunnat anslutas på ett rätt sätt, vilket kan leda till fuktskador.

Tröskel saknas/är felmonterad.

En felmonterad tröskel eller avsaknaden av en tröskel medför risk att vatten tränger in i angränsande konstruktioner och rum vilket i sin tur kan leda till fuktrelaterade skador.

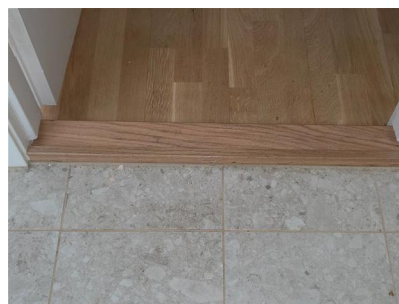
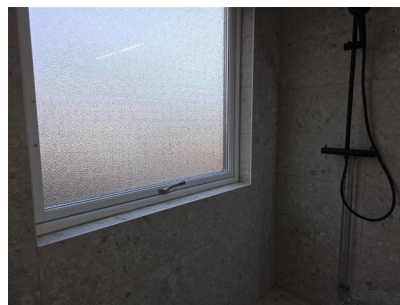
Övre plan / Dusch/Toalett

Tröskel är felmonterad.

En felmonterad tröskel eller avsaknaden av en tröskel medför risk att vatten tränger in i angränsande konstruktioner och rum vilket i sin tur kan leda till fuktrelaterade skador.

Duschen är placerad nära ett fönster.

Duschens placering i våtutrymmet utgör en risk för fuktskador i fönster- och väggkonstruktionen.

För att minska risken för fuktskador på fönster och väggkonstruktion rekommenderas att man skyddar fönstret mot vattenbegjutning.
