Överlåtelsebesiktning

Överlåtelsebesiktning av fast egendom enligt jordabalken för
Skunken 11.

Sörgårdsgatan 22, 431 67 Mölndal

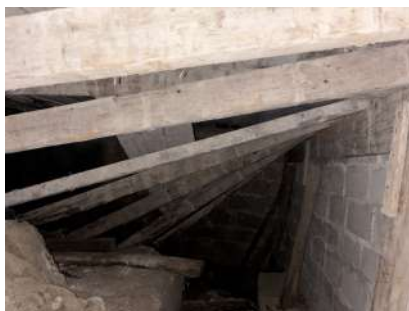
Krypgrund har ett ovanpåliggande betongbjälklag med golvkonstruktion av organiskt material. Risk för mikrobiell tillväxt föreligger om den relativa fuktigheten (RF) i den omgivande luften är över 75% vilket i furuvirke motsvarar en fuktkvot (FK) på 17%.

I krypgrunden har befintlig träform för gjutning av betongbjälklaget ej demonterats. Vid fuktmätning av konstruktionen uppmättes fuktkvoten till mellan 16,9% och över 28% i de inre delarna av grunden. Lokalt har träformen släppt p.g.a. fuktpåverkan. Mikrobiell lukt upplevs i grunden mot främst ytterväggar. grundmurar mot utsidan har fuktgenomslag och lokalt kondensutfällning. Grunden är inte besiktad i sin helhet då träformen hänger. Den påbyggda konstruktionen ovanpå den uteluftsventilerade krypgrunden med betongbjälklag riskerar att drabbas av fuktskador på grund av naturlig fuktpåverkan. Detta i sin tur kan leda till mikrobiella skador i vägg/golvkonstruktion (angrepp av mikroorganismer) som kan resultera i att mikrobiell lukt sprids till boendemiljön. Om väggsyllarna är tryckimpregnerade kan även en kemisk lukt förekomma. Fuktmätning av golv/väggkonstruktion i bostaden är ej utförd i samråd med DB delägare.

En vidare teknisk undersökning rekommenderas för att konstatera orsak/ omfattning samt lämpliga åtgärder.

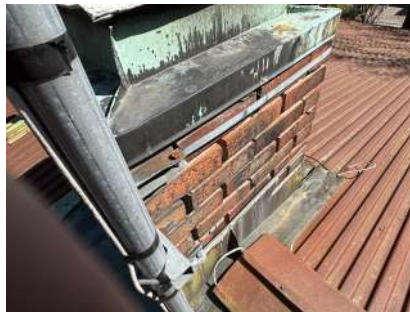
Tak/Vind/Takavvattning

Yttertaket är i behov av omläggning med avseende på bl.a. allmän ålder (original) på plåt, takpapp, rötskador i läkter, samt fuktinträngningar på vindsutrymmet. Då vinden delvis är belamrad har besiktning av främst golvytan varit svår att utföra. I samband med takomläggning ska utvändig takavvattning bytas. otätheter noteras kring skorstenar samt att tegelstenar främst i murstock från tidigare oljepanna är lösa i murstocken.

Det rekommenderas att takläggare kontaktas för renovering av yttertaket. I samband med detta kontrolleras underliggande konstruktioner efter eventuella skador.

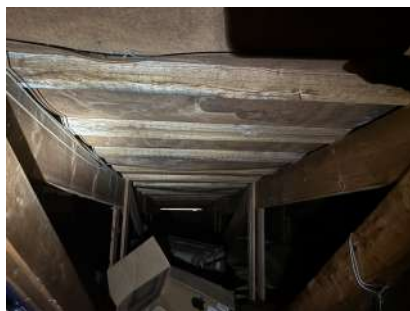
Vind

Mikrobiell påväxt finns på underlagstaket.

Den upptäckta mikrobiella påväxten på underlagstaket indikerar att vinden tillförs varm och fuktig luft inifrån bostaden. För att komma till rätta med detta måste fukttilförseln inifrån bostaden minskas. Detta kan göras genom att ventilationen i bostaden förbättras genom montage av friskluftsventiler i sov- och vistelserum/ i de utrymmen där det saknas, samt att eventuella otätheter i vindsbjälklaget (tak/väggvinklar, taklucka mm.) tätas. I samband med renoveringar av våtrum rekommenderas att även fuktstyrda fläktar installeras.
