## Överlåtelsebesiktning

Överlåtelsebesiktning av fast egendom enligt jordabalken för  
Bisonoxen 10.

### Alfhöjdsgatan 16, 431 38 Mölndal

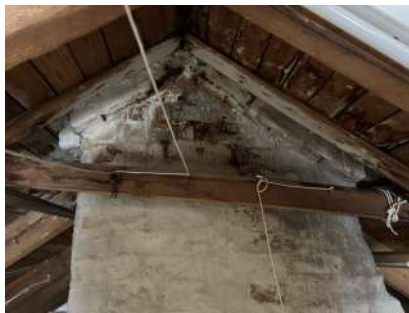
Mikrobiell påväxt finns på underlagstaket.

Den upptäckta mikrobiella påväxten på underlagstaket indikerar att vinden tillförs varm och fuktig luft inifrån bostaden. För att komma till rätta med detta måste fukttilförseln inifrån bostaden minskas. Detta kan göras genom att ventilationen i bostaden förbättras genom montage av friskluftsventiler i sov- och vistelserum/ i de utrymmen där det saknas, samt att eventuella otätheter i vindsbjälklaget (tak/väggvinklar, taklucka mm.) tätas. I samband med renoveringar av våtrum rekommenderas att även fuktstyrda fläktar installeras.

Luftspalten är lokalt tilltäppt vilket kan leda till fuktrelaterade skador.

Fuktmarkeringar förekommer lokalt på underlagstaket.

Vid besiktningstillfället utfördes fuktindikering utan anmärkning. Det rekommenderas att missfärgningarna hålls under uppsikt och skulle förändring ske rekommenderas att orsak/ omfattning utreds.

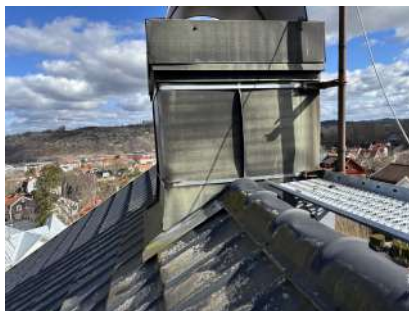
Taktäckningen är äldre.

Eftersom husets taktäckning är äldre (närmarsig teknisk livslängd) kan plåtarna/ skruvfästningar/ underliggande papp ha en nedsatt vattenavvisande funktion, vilket kan resultera i att vatten rinner ner i underliggande konstruktion. Taket har även ett underhållsbehov då rost förekommer.
