## Överlåtelsebesiktning

Överlåtelsebesiktning av fast egendom enligt jordabalken för  
Papegojan 21.

### Flintegatan 80, 431 33 Mölndal

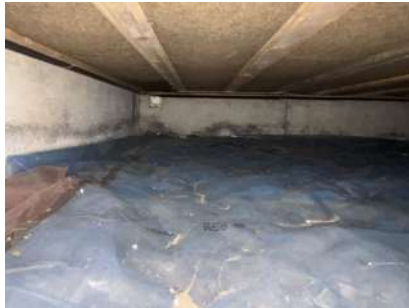
Krypgrund I husets krypgrund finns en krypgrundsavfuktare installerad. Risk för mikrobiell tillväxt föreligger om den relativa fuktigheten (RF) i den omgivande luften är över 75% vilket i furuvirke motsvarar en fuktkvot (FK) på 17%. Vid fuktkvotmätning uppmättes fuktkvoten till 14,2% i underkant träbjälklag. Syftet med denna installation är att genom avfuktning hålla fuktigheten i grunden på en så låg nivå att ingen tillväxt av mikroorganismer är möjlig. För att detta skall fungera är det viktigt att installationen servas årligen med bl.a. filterbyte och kontroll av inställningar så att fuktigheten inte stiger. Vidare noteras spår av råttor på marken i krypgrunden. Detta är vanligt förekommande i denna typ av grundkonstruktion. Kontakt med föreningen rekommenderas.

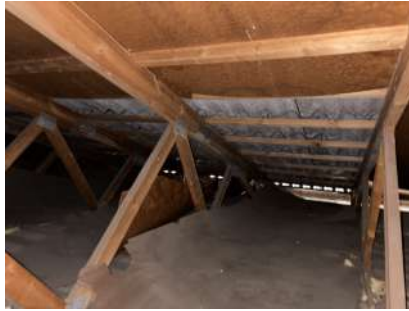
På vindsutrymmet noteras att underlagsskivor har släppt och delar av ursprungstaket syns. I övrigt noteras fuktfläckar och lokal mikrobiell påväxt på underlagstaket av masonit. Dessa fuktindikerades utan avvikelse och bedöms vara äldre.
