Överlåtelsebesiktning

Överlåtelsebesiktning av fast egendom enligt jordabalken för
Stretered 1:94.

Ängbackevägen 6, 428 34 Kållered

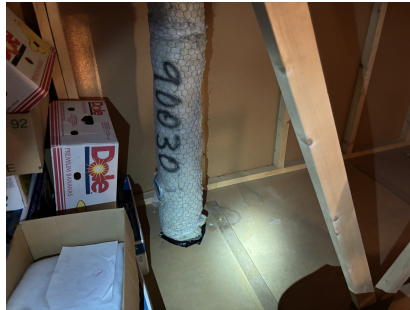
Underlagstaket består av plastfolie på det högre taket.

Eftersom underlagstaket består av plastfolie finns risk vid ogynnsam väderlek att regnvatten/snö tränger in under den yttre takbeläggningen och ner mellan plastöverlapp eller i andra otätheter med läckage på vindsutrymmet som följd. Äldre fuktmarkering noteras i golvet under takgenomföring. Området fuktindikerades utan avvikelser.
