## Överlåtelsebesiktning

Överlåtelsebesiktning av fast egendom enligt jordabalken för  
Hallén 1:154.

### Mor Annas väg 22, 428 37 Kålleröd

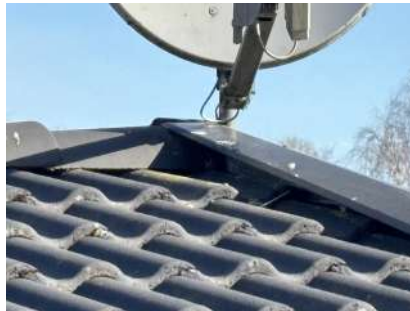
Äldre plåtarbeten som takhuvar/skorstenar är inte utbytta i samband med takomläggningen. Vidare noteras lokala otätheter vid vattplåtar som även lokalt täcker kort över betongpannor.

Äldre plåtar och ej täckande vattplåtar innebär risk för att vatten kan rinna in i underliggande konstruktion. Det rekommenderas att plåtslagare kontaktas för kontroll och åtgärd.

Nockbandstättning finns ej monterad under nockpannor.

För att minska risken för att vatten rinner in under pannorna vid ogynnsam väderlek och vidare ner i konstruktionen, rekommenderas att nockbandstättning monteras.

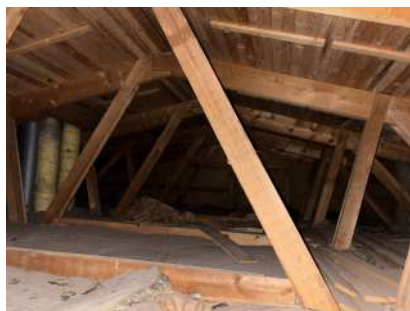
Mikrobiell påväxt finns på underlagstaket.

Den upptäckta mikrobiella påväxten på underlagstaket indikerar att vinden tillförs varm och fuktig luft inifrån bostaden. För att komma till rätta med detta måste fukttilförseln inifrån bostaden minskas. Detta kan göras genom att ventilationen i bostaden förbättras genom montage av friskluftsventiler i sov- och vistelserum/ i de utrymmen där det saknas, samt att eventuella otätheter i vindsbjälklaget (tak/väggvinklar, taklucka mm.) tätas. I samband med reoveringar av våtrum rekommenderas att även fuktstyrda fläktar installeras.

Fuktmarkeringar finns lokalt på underlagstaket. det rekommenderas att dessa håls under uppsikt. för att underlätta detta kan landgång monteras på vindsutrymmet.
