## Överlåtelsebesiktning

Överlåtelsebesiktning av fast egendom enligt jordabalken för säljare.

### Slingergatan 7, Mölndal

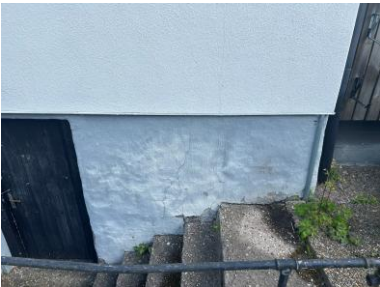
Markförhållanden:	<p>Växter finns i anslutning till byggnaden.</p> <p>Med växtlighet nära byggnaden riskerar man en ökad fuktbelastning mot grunden, samtidigt som växternas rötter kan växa in i ledningar/ grundmuren.</p>
Sockel & Fasad	<p>Sprickor och putsläpp finns i sockeln samt sprickor på fasad.</p> <p>Bristerna innebär risk för fukt-/ frysskador i konstruktionen.</p>

<p>Kontakta fackman för bedömning av lämplig åtgärd</p>
Fönster och dörrar:	<p>Fönster och dörrar är lokalt i behov av målning/underhåll</p> <p>Utvändiga träkonstruktioner där målningsbehov finns riskerar att få fukt- och rötskador på grund av sämre vattenavvisande förmåga - underhåll rekommenderas</p>
Hängrännor/stuprör:	<p>Hängrännor och stuprör bedöms ej vara utbytta vid senaste takreoveringen</p> <p>Kontakta en plåtslagare för kontroll och åtgärd.</p>
Vind:	<p>Nockvind är ej aktuellt då innertaket följer yttertaket (parallella tak)</p> <p>Ev förekomst av bakomliggande luftspalt och uppbyggnad av densamma går därför ej att bedöma</p>
