Överlåtelsebesiktning

Överlåtelsebesiktning av fast egendom enligt jordabalken för
Stensjöhöjd 16.

Torgilsgatan 9B, 431 36 Mölndal

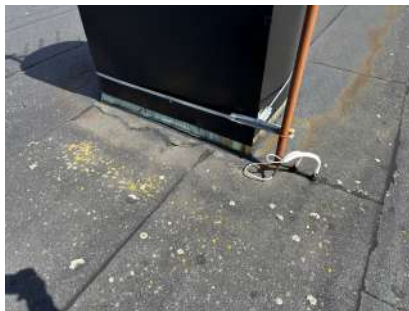
Tak	Takpappen är äldre samt att takpappen inte är uppviktn mot huvar samt att kablar har enklare tätningar. Eftersom huset taktäckning är äldre och nonteringar finns kan pappen ha en nedsatt vattenavvisande funktion, vilket kan resultera i att vatten rinner ner i underliggande konstruktion.
