## Överlåtelsebesiktning

Överlåtelsebesiktning av fast egendom enligt jordabalken för Stensjöbacke 15.

### Höjdgatan 143, 431 36 Mölndal

Objektsadress:	Höjdgatan 143, 431 36 Mölndal
Fastighetsbeteckning:	Stensjöbacke 15
Besiktning:	Utökad
Uppdragsnummer:	17329
Besiktningstekniker:	Fredrik Svensson
Besiktningdag:	2026-05-08 kl. 13:00
Övriga närvarande:	Fastighetsägare
Väderlek:	13° och klart

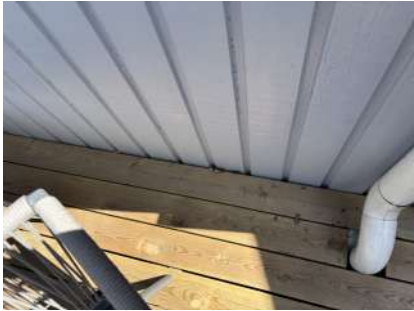
Markförhållanden/Socketl	Kondensvatten från luftvärmepumpens ute del leds inte bort från husgrunden. Det rekommenderas att man leder bort kondensvattnet. Socketl täcks av altan på baksida hus.
Fasad	Fasadpanelen är i begynnande behov av målning/ underhåll på främst entrésidan. Fasadpanelen avslutas bakom altanen samt nära trallen. Eftersom fasadbeklädnaden avslutas bakom altanen samt nära trallen finns risk för att fukt tränger in i fasadpanelens nederkant samt försvårar framtida underhåll.
