Besiktningssprotokoll

Anticimex Försäkringsbesiktning – Plus

Fastighetsbeteckning: Åbyäng 9	
Fastighetsadress: Åbyvägen 22	
Postnummer: 431 62	Ort: Möln dal

Besiktningdatum: 2026-05-08	Protokollnummer: 69692171
Temperatur: 15 °C	Väderlek: Sol
Tekniker: Magnus Uhlegård	
E-post: magnus.uhlegard@Anticimex.se	
Kontor: Göteborg	
Närvarande: Fastighetsägarna. Fastighetsmäklaren

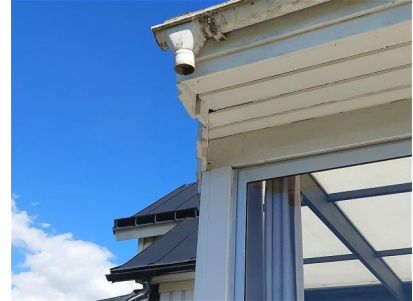
Utvändigt / Hängrännor / Stuprör

Stuprör saknas på uterummet.

Eftersom stuprör saknas utsätts fasaden och grunden för ökad fuktbelastning, vilket i sin tur kan leda till fuktskador i bakomliggande konstruktioner. Montera stuprör vid tillfälle.

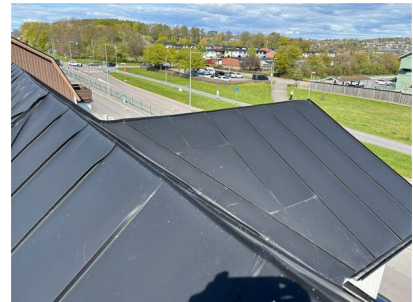
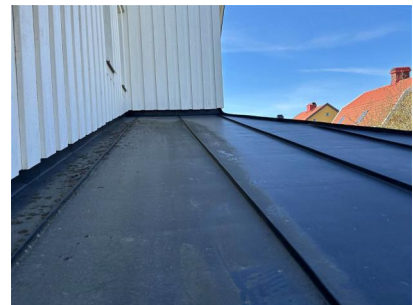
Utvändigt / Tak

Inget att notera.

Taket är besiktigt från takstege samt från stege lutad mot hängränna

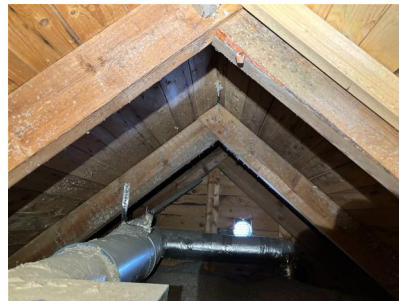
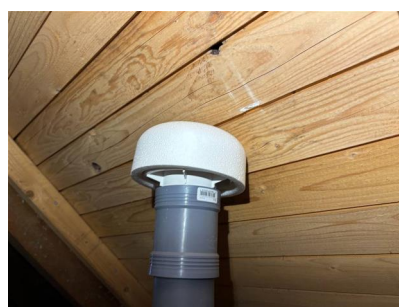
Utvändigt / Vind

Mikrobiell påväxt noterades på underlagstaket.

Den mikrobiella påväxt som noterades bedöms vara avstannad då fastighetens självdragsventilation har ersatts mot mekanisk frånluftsventilation.

Avluftning/luftare är avslutad i vindsutrymmet. Detta innebär en ökad risk för att varm och fuktig luft tillförs vinden, vilket kan orsaka kondens och i förlängningen fukt- och mögelskador i konstruktionen. Ifall vakuumentilen på luftaren slutar fungera finns även en risk att avloppslukt sprids i vindsutrymmet och vidare in i bostaden. För att säkerställa en fungerande ventilation och minska risken för skador rekommenderas att luftaren leds ut ovan yttertak.

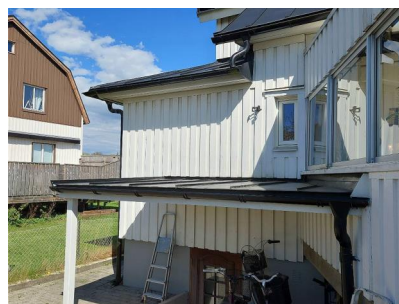
Utvändigt / Skärmtak ovan källarentén

Låglutande tak har fel taktäckning.

Taktäckningen av plåt är inte anpassad till taklutningen. Då ingen underliggande bostad finns under taket kommer det troligen inte leda till några följdskador.

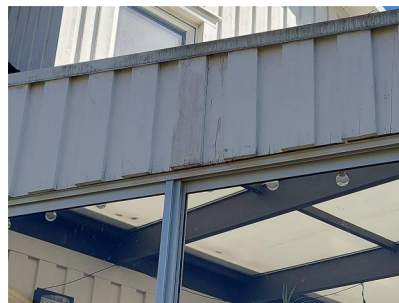
Utvändigt / Uterum

Fasadpanelen på uterummet är lokalt i behov av målning/underhåll.

Fasadbeklädnad och träkonstruktioner där målningsbehov finns riskerar att få fukt- och rötskador på grund av sämre vattenavvisande förmåga. För att öka livslängden på fasadbeklädnaden rekommenderas målning och underhåll.

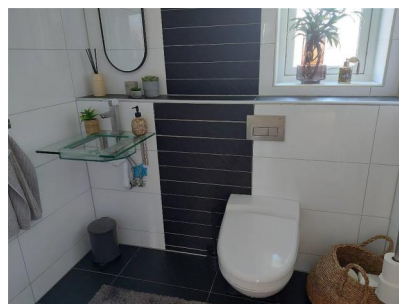
Entréplan / Toalett

Inbyggd spolcistern till wc saknar skvallerrör.
Utän skvallerrör finns risk att eventuellt läckage inte upptäcks, vilket kan leda till fuktskador i omkringliggande konstruktioner.

Våtrumströskel saknas.

En felmonterad tröskel eller avsaknaden av en tröskel medför risk att vatten tränger in i angränsande konstruktioner och rum vilket i sin tur kan leda till fuktrelaterade skador. En tröskel kan med fördel monteras.

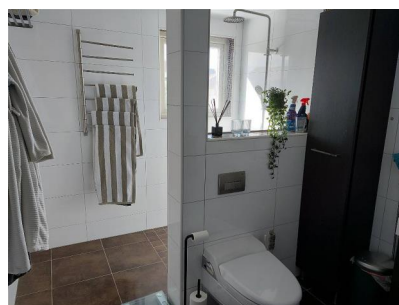
Övre plan / Dusch/Wc

⚠ Duschen är placerad nära ett fönster. Duschens placering i våtutrymmet utgör en risk för fuktskador i fönster- och väggkonstruktionen. För att minska risken för fuktskador på fönster och väggkonstruktion rekommenderas att man skyddar fönstret mot vattenbegjutning.

Inbyggd spolcistern till wc saknar skvallerrör. Utan skvallerrör finns risk att eventuellt läckage inte upptäcks, vilket kan leda till fuktskador i omkringliggande konstruktioner

Tröskeln är för låg. En felmonterad tröskel eller avsaknaden av en tröskel medför risk att vatten tränger in i angränsande konstruktioner och rum vilket i sin tur kan leda till fuktrelaterade skador. En tröskel kan med fördel monteras.

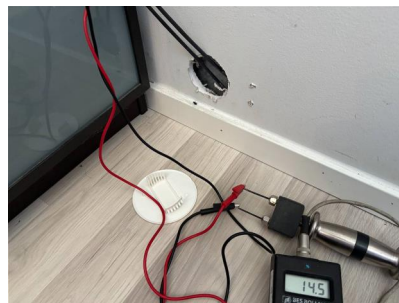
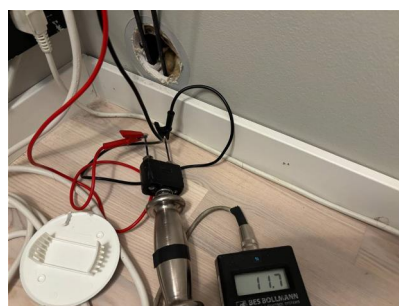
Källarplan / Allmänt

Vid kontroll av konstruktion uppmättes fuktvärden under kritisk nivå för mikrobiell tillväxt och normal lukt upplevdes.

Provhål 1 togs i entréhallens utreglade väggkonstruktion.

Fuktkvoten uppmättes till 14,5% och normal lukt upplevdes i provhål samt i golv/vägg vinkel.

Provhål 2 togs i allrum/sovrums 2 utreglade väggkonstruktion.

Fuktkvoten uppmättes till 11,7% och normal lukt upplevdes i provhål samt i golv/vägg vinkel.

Befintliga påreglade väggar och eventuella väggsyllar samt golvkonstruktioner av organiskt material riskerar att drabbas av fuktskador på grund av naturlig fuktpåverkan. Detta i sin tur kan leda till mikrobiella skador (angrepp av mikroorganismer) som kan resultera i att mikrobiell lukt sprids till boendemiljön.

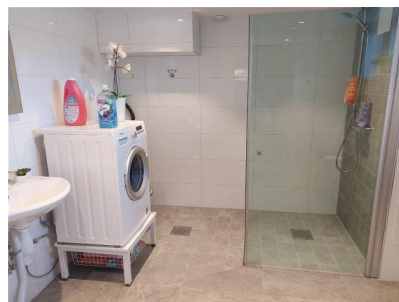
Källarplan / Dusch/Wc/Tvättstuga

Våtrumströskel saknas.

En felmonterad tröskel eller avsaknaden av en tröskel medför risk att vatten tränger in i angränsande konstruktioner och rum vilket i sin tur kan leda till fuktrelaterade skador.
