Överlåtelsebesiktning

Överlåtelsebesiktning av fast egendom enligt jordabalken för
Stretered 1:99.

Ängbackevägen 52, 428 34 Källered

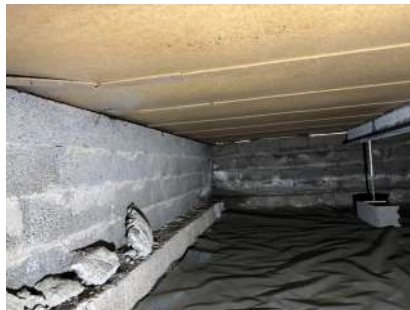
Vid fuktmätning av bjälklaget/syll uppmättes fuktkvotvärden över gränsen för mikrobiell tillväxt.
Risk för mikrobiell tillväxt föreligger om den relativa fuktigheten (RF) i den omgivande luften är över 75% vilket i furuvirke motsvarar en fuktkvot (FK) på 17%.

Fuktkvoten uppmättes mellan 17,2% och 17,8% i underkant träbjälklag

De uppmätta fuktkvotvärdena i bjälklagets undersida indikerar att grunden delar av året är så fuktig att mikroorganismer utvecklas. För att undvika detta så måste grundens klimat bli torrare, detta kan exempelvis göras genom installation av en s.k sorptionsavfuktare vars uppgift är att hålla luftfuktigheten på en så låg nivå att en tillväxt av mikroorganismer ej är möjlig.

Lokalt noteras även fuktuppsug på grundmuren.
