Överlåtelsebesiktning

Överlåtelsebesiktning av fast egendom enligt jordabalken för säljare.

Ullas Lyckas väg 101, Källered

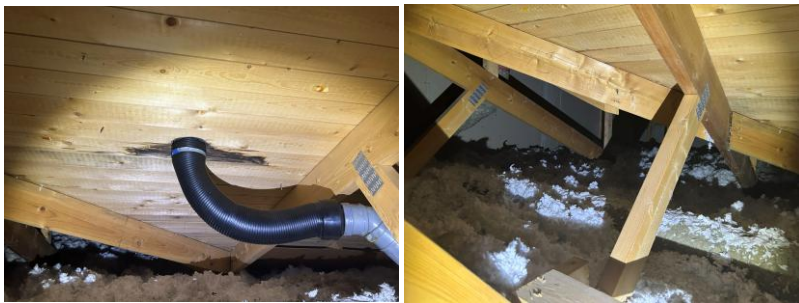
Markförhållanden:	Inget att notera där detta var synligt
Sockel:	Inget att notera där denna var synlig
Fasad:	Fasadpanel avslutas bakom trall lokalt, vilket bl.a försvårar framtida underhåll samt ökar risk för fuktuppsug i ändträ. Inget övrigt att notera
Fönster och dörrar:	Isolerglaskassetter är äldre. Då kassetterna är äldre finns en risk att tätningarna mellan glasen blir otäta, vilket i sin tur kan leda till att kondens/ missfärgningar uppstår i kassetterna
Hängrännor/stuprör:	Se Tak – inget övrigt att notera
Vind:	<p>Fuktmarkering noterades lokalt på underlagstaket vid avloppsluften.</p>

<p>Dessa visade vid besiktningstillfället inga förhöjda fuktindikationer, dock rekommenderas det att dessa fläckar hålls under uppsikt för att säkerställa att dessa inte sprider sig. Vidare är del av vind längst bort ej besiktad – landgång saknas här och spår av gnagare noterades lokalt</p>
Tak:	<p>Yttertaket är äldre – dock är rännal åtgärdad/renoverad 2020</p>

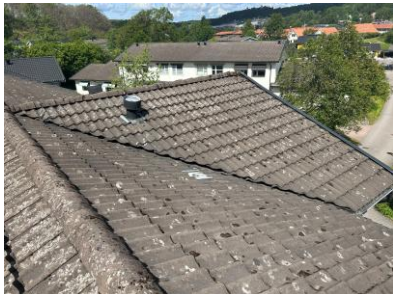
<p>Takpannor, plåtdetaljer och underlagspapp har en begränsad livslängd. Eftersom husets taktäckning är äldre har det ett minskat motstånd mot vatteninträning. Detta i sin tur kan leda till fuktrelaterade skador på träläkt och vidare ner i underliggande konstruktioner.</p>
